## **Sendero a Refugio Frey.**

## **Parque Nacional Nahuel Huapi.**

### **Consideraciones sobre trabajo proyecto BID senderos de trekking.**

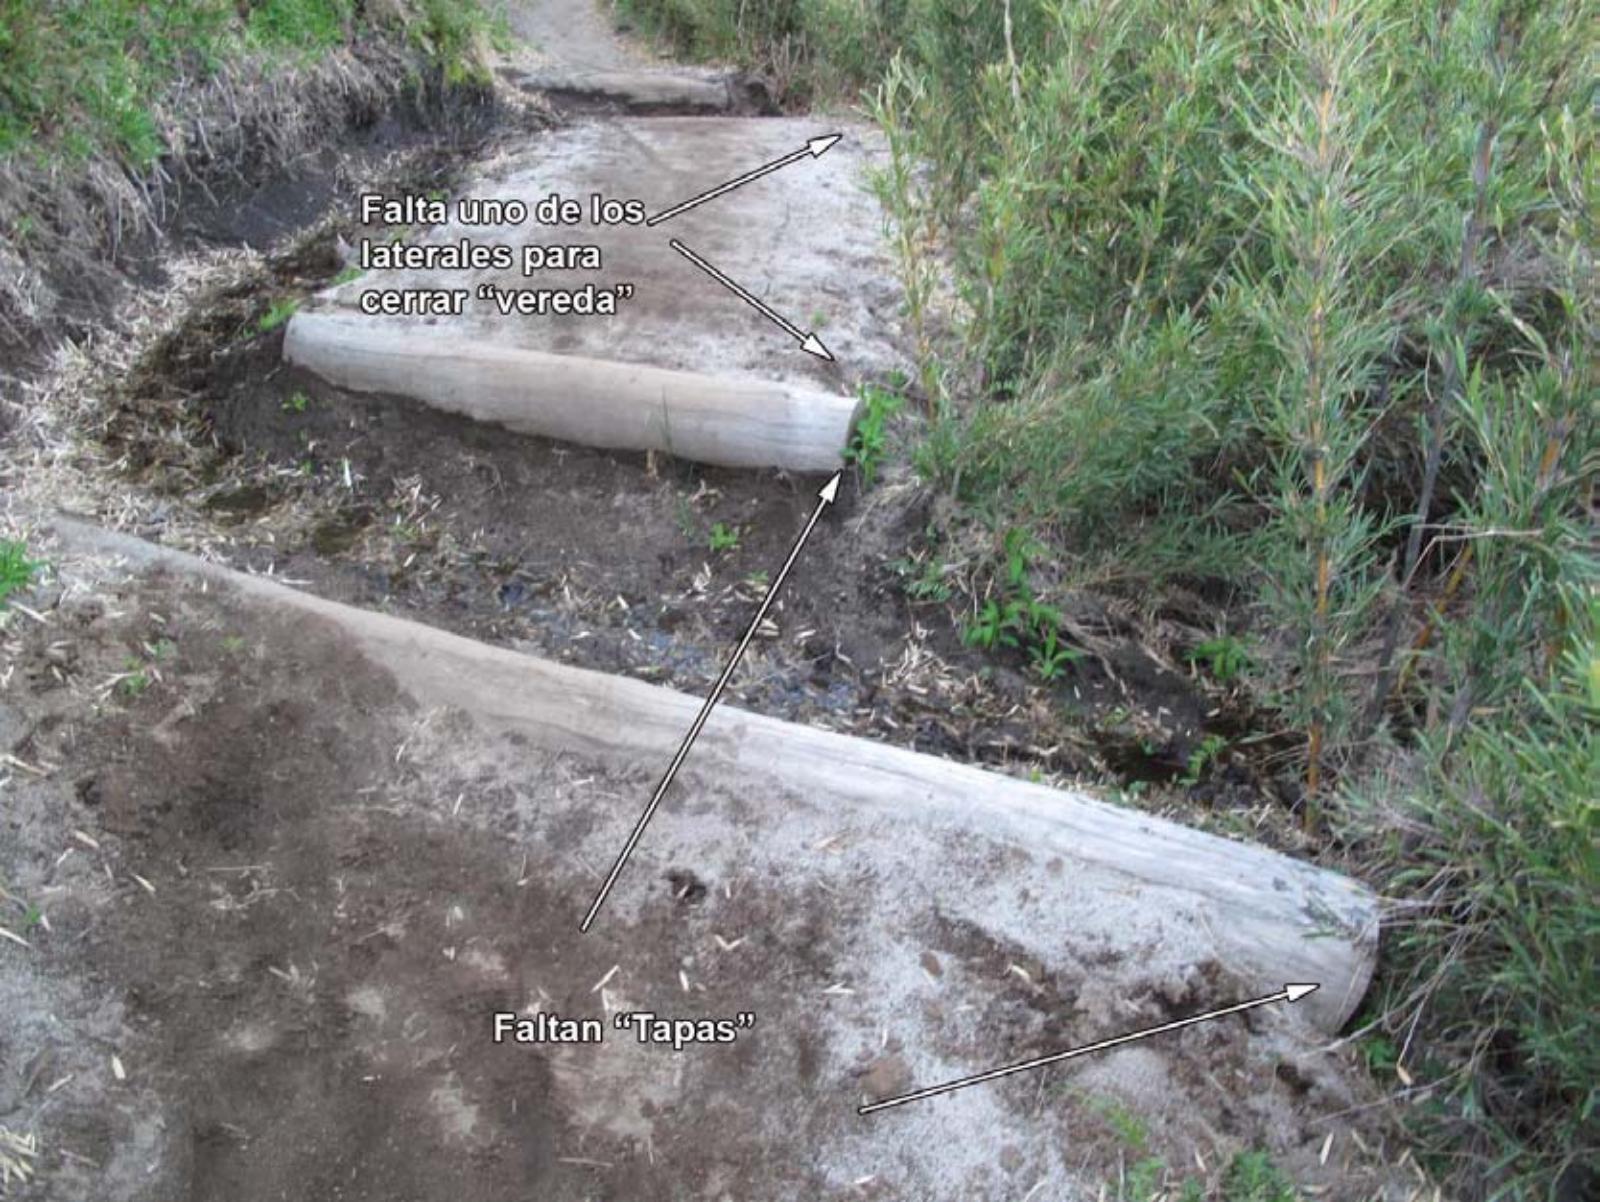
Falta uno de los laterales para cerrar “vereda”

Faltan “Tapas”

Faltan "Tapas"

No se limpio la  
vegetacion para  
permitir flujo de  
drenaje

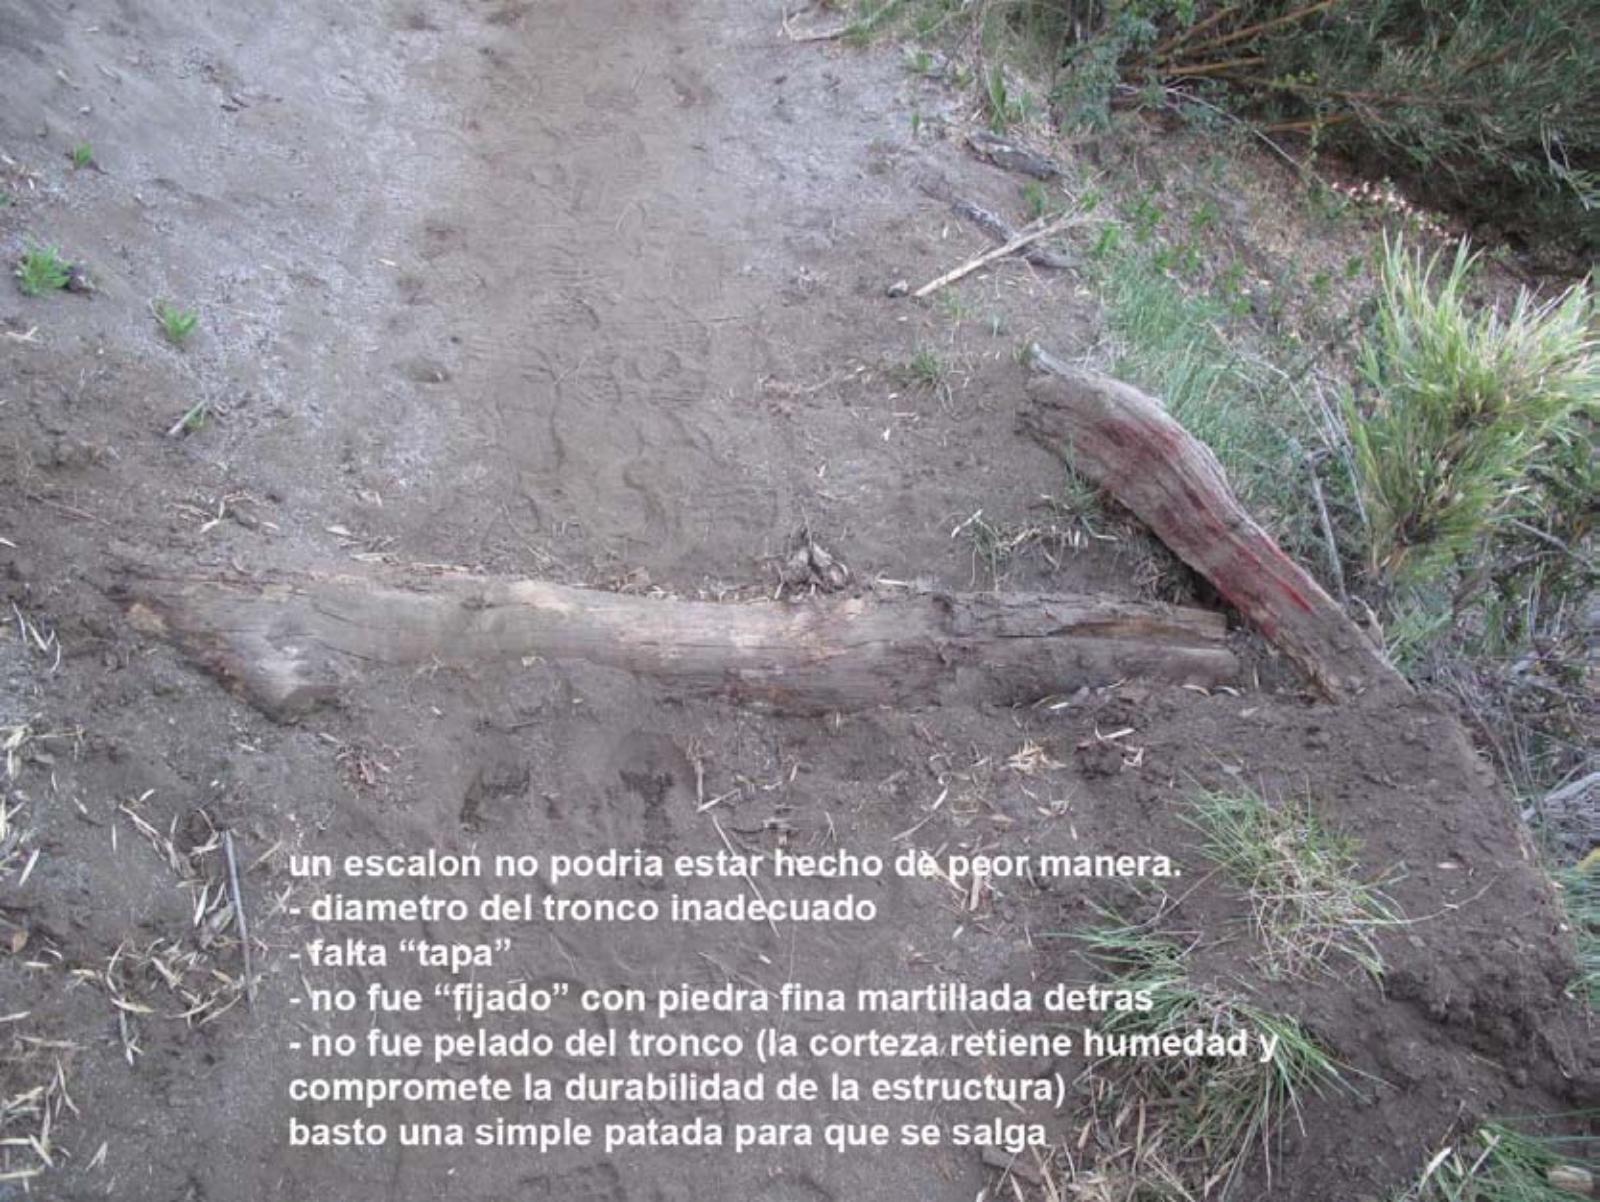
un escalón no podría estar hecho de peor manera.

- diámetro del tronco inadecuado
  - falta "tapa"
  - no fue "fijado" con piedra fina martillada detrás
  - no fue pelado del tronco (la corteza retiene humedad y compromete la durabilidad de la estructura)
- basto una simple patada para que se salga

inenentendible tambien  
bloquear el flujo de entrada  
al drenaje

es inentendible colocar piedras que  
bloqueen el flujo a “valle” del drenaje

Piedras mal  
fijadas. Sin  
“crush” (piedra fija)  
por detras. Se mueven  
con una simple “patada”.

es indispensable que no haya “luz”  
entre las piedras, para asegurar que el  
agua sea encausada al drenaje y que no  
fluya por el sendero.

faltan  
“tapas”

los troncos tiene que estar  
enterrados en la pendiente a  
“monte”

inentendible las  
piedras bloqueando  
el flujo del drenaje  
a “valle”

inentendible las piedras  
bloqueando el flujo del  
drenaje a “valle”

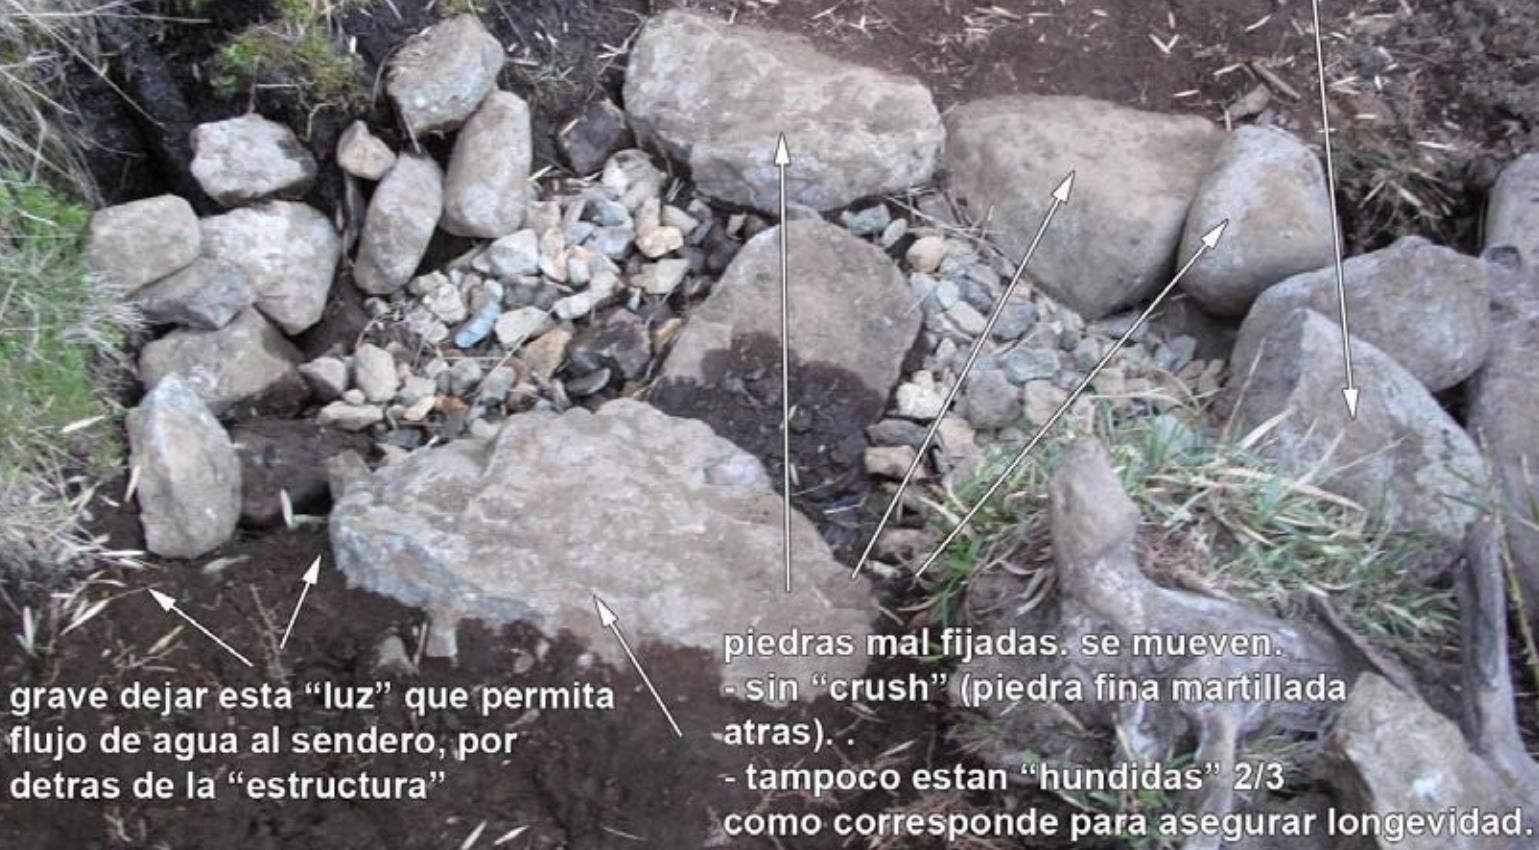
grave dejar esta “luz” que permita  
flujo de agua al sendero, por  
detras de la “estructura”

piedras mal fijadas. se mueven.  
- sin “crush” (piedra fina martillada  
atras).  
- tampoco estan “hundidas” 2/3  
como corresponde para asegurar longevidad.

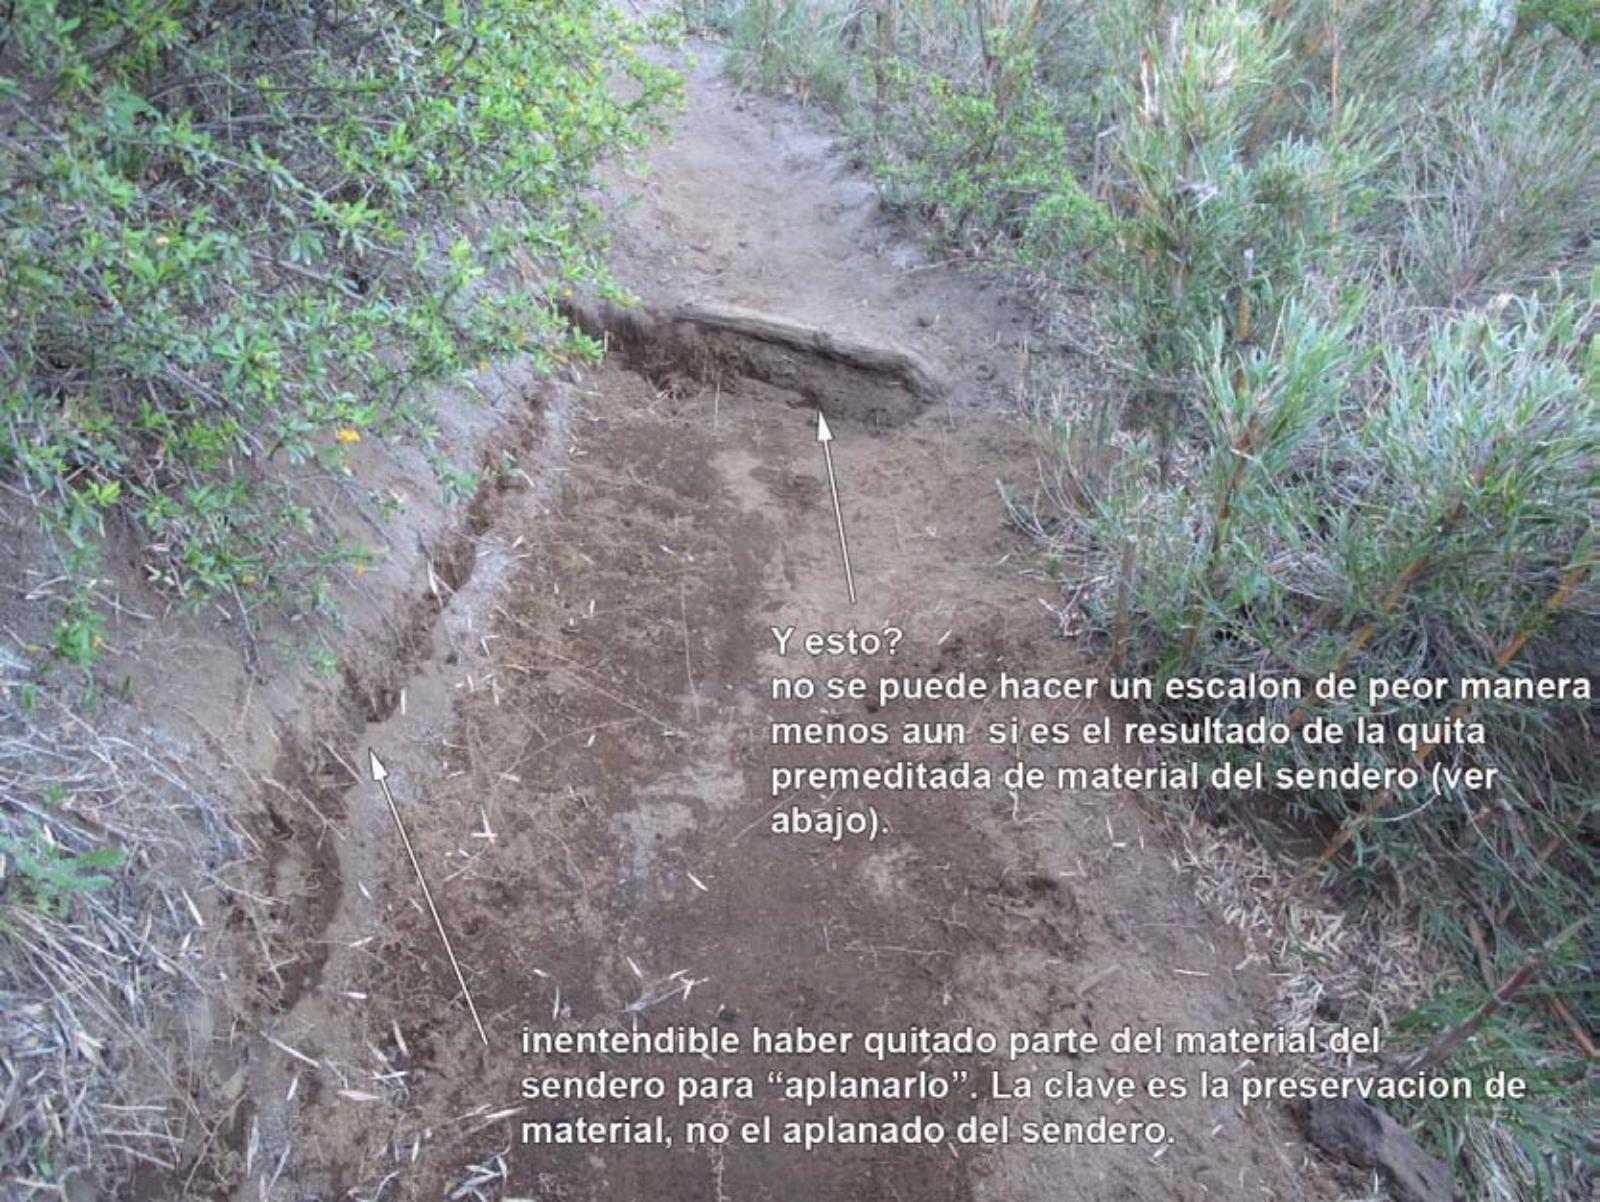
inentendible haber quitado parte del material del sendero para “aplanarlo”. La clave es la preservacion de material, no el aplanado del sendero.

Y esto?

no se puede hacer un escalon de peor manera  
menos aun si es el resultado de la quita  
premeditada de material del sendero (ver  
abajo).

el diametro de estos troncos es inadecuado, demasiado finos para asegurar la longevidad de la estructura

patetica la forma en la cual esta fijada la estructura. no se pueden fijar estructuras de prevension de erosion desde adelante. Urge fijarlas para "abajo", en profundidad y desde los costados.

ver foto siguiente sobre el mal fijado de esta estructura. Una simple patada la hizo saltar. Una "patada" es una buen manera de juzgar la calidad de una estructura. Si esta bien fijada la estructura no se mueve al ser pateada, solo vibra ligeramente. Esta es la "medida" que utiliza el National Park Service Norteamericano para juzgar la calidad de una estructura.

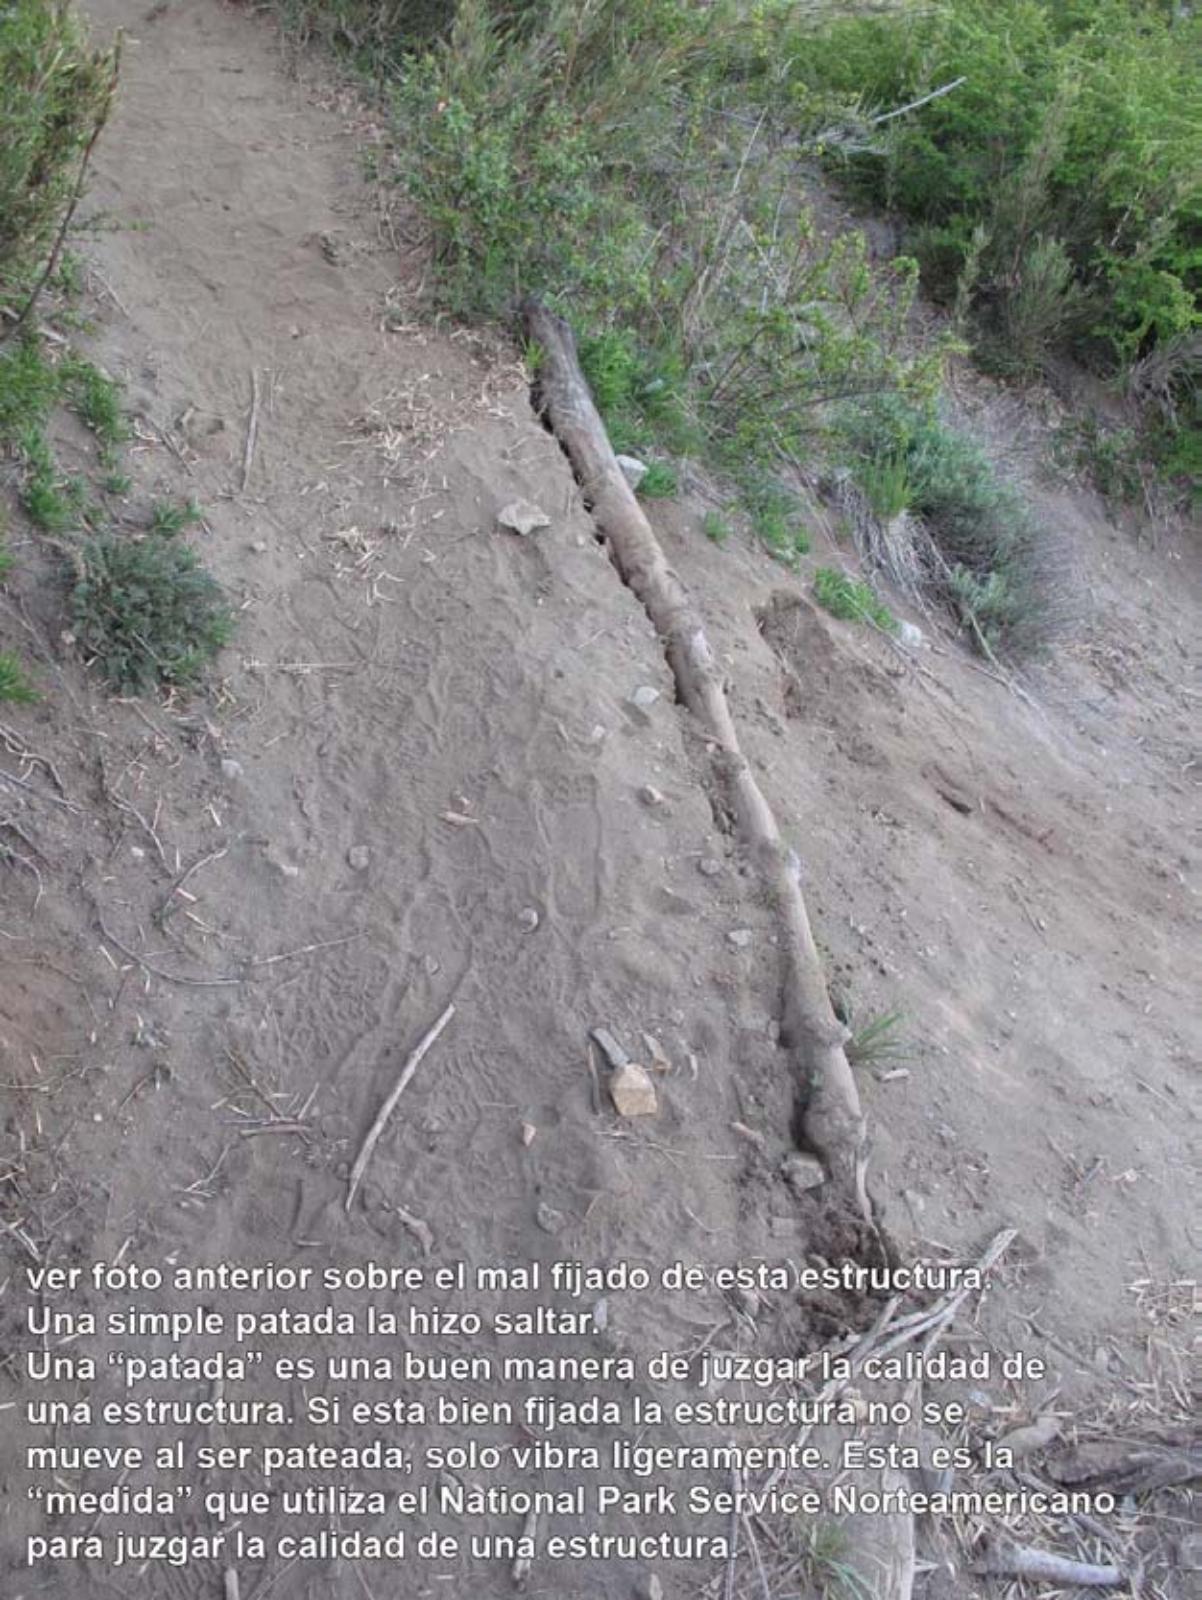
ver foto anterior sobre el mal fijado de esta estructura.  
Una simple patada la hizo saltar.  
Una "patada" es una buen manera de juzgar la calidad de  
una estructura. Si esta bien fijada la estructura no se  
mueve al ser pateada, solo vibra ligeramente. Esta es la  
"medida" que utiliza el National Park Service Norteamericano  
para juzgar la calidad de una estructura.

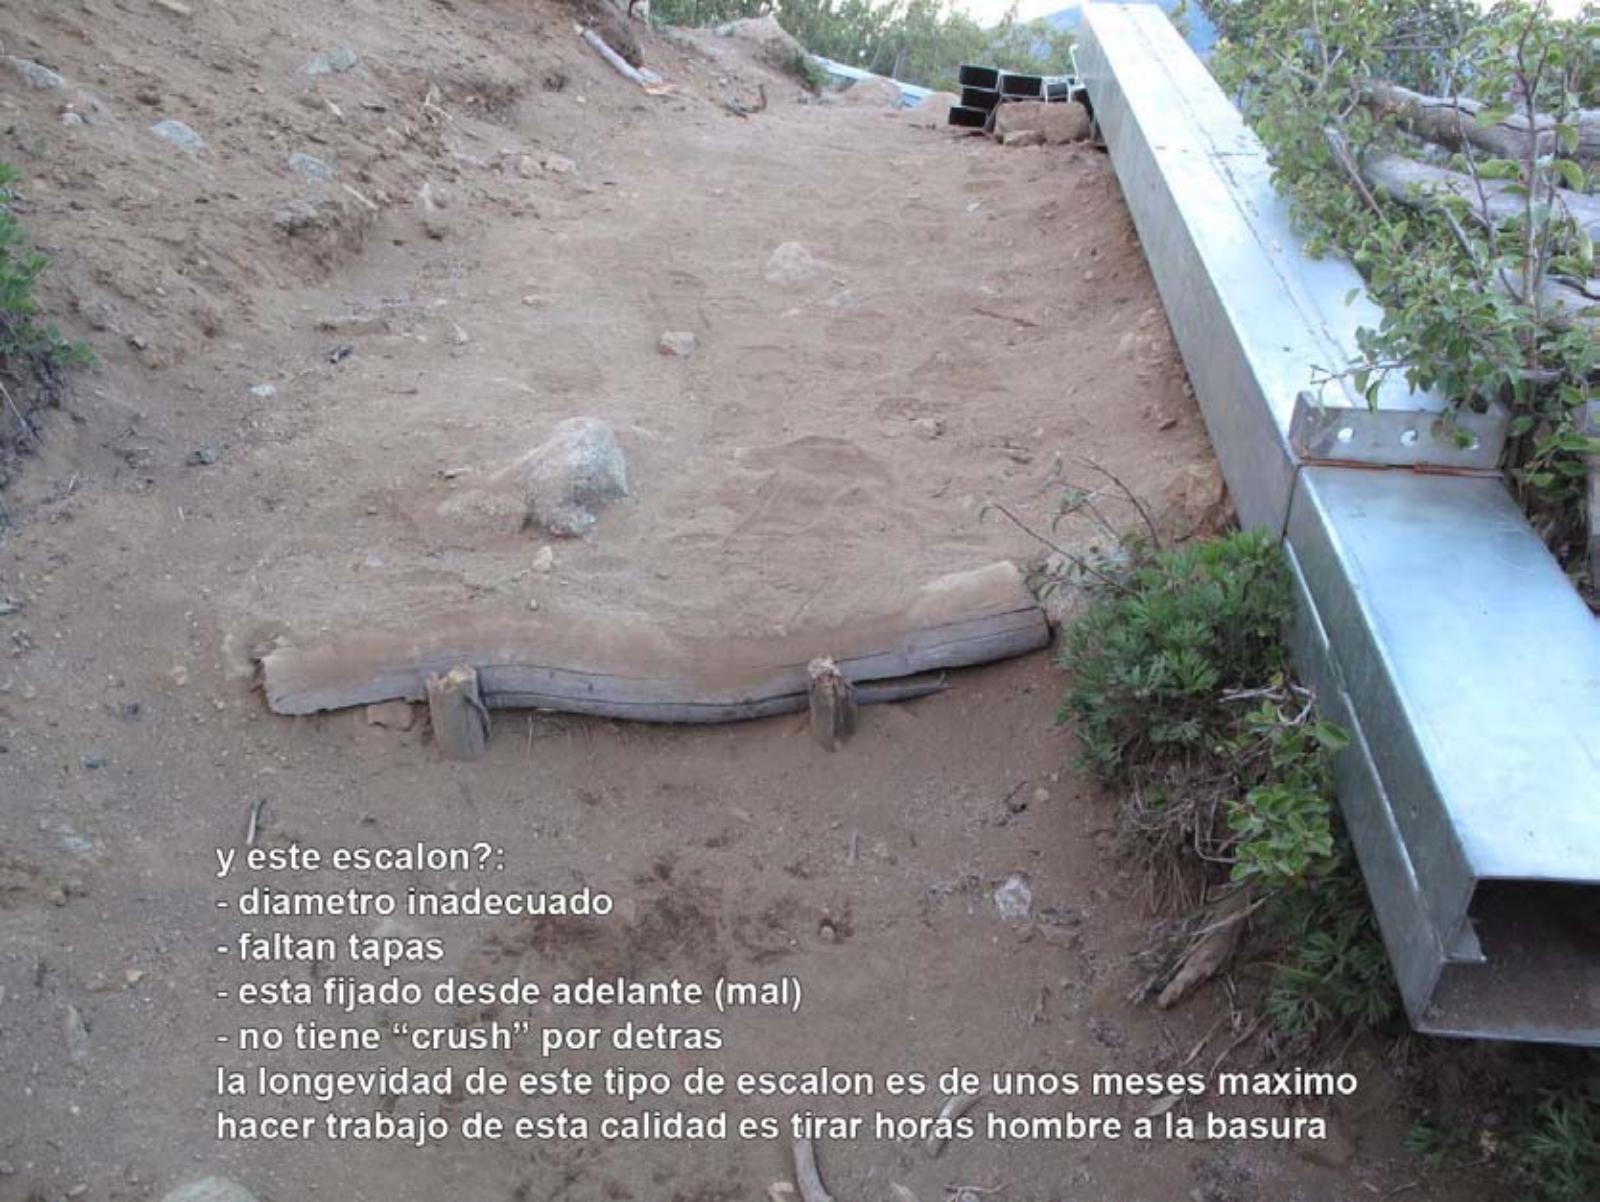
y este escalon?:

- diametro inadecuado
- faltan tapas
- esta fijado desde adelante (mal)
- no tiene "crush" por detras

la longevidad de este tipo de escalon es de unos meses maximo  
hacer trabajo de esta calidad es tirar horas hombre a la basura

inentendible la colocacion de piedras bloqueando el flujo de agua al drenaje

todas las piedras en esta estructura tiene tamaño inadecuado (demasiado chicas) y estan mal fijadas (tiene que estar enterradas 2/3 de su tamaño) y no tienen “crush” para fijaralas.

inentendible las piedras a “valle” bloqueando el flujo natural del drenaje.

inentendible dejar una “luz” que permita que el agua fluya por detras de la estructura comprometiendola.

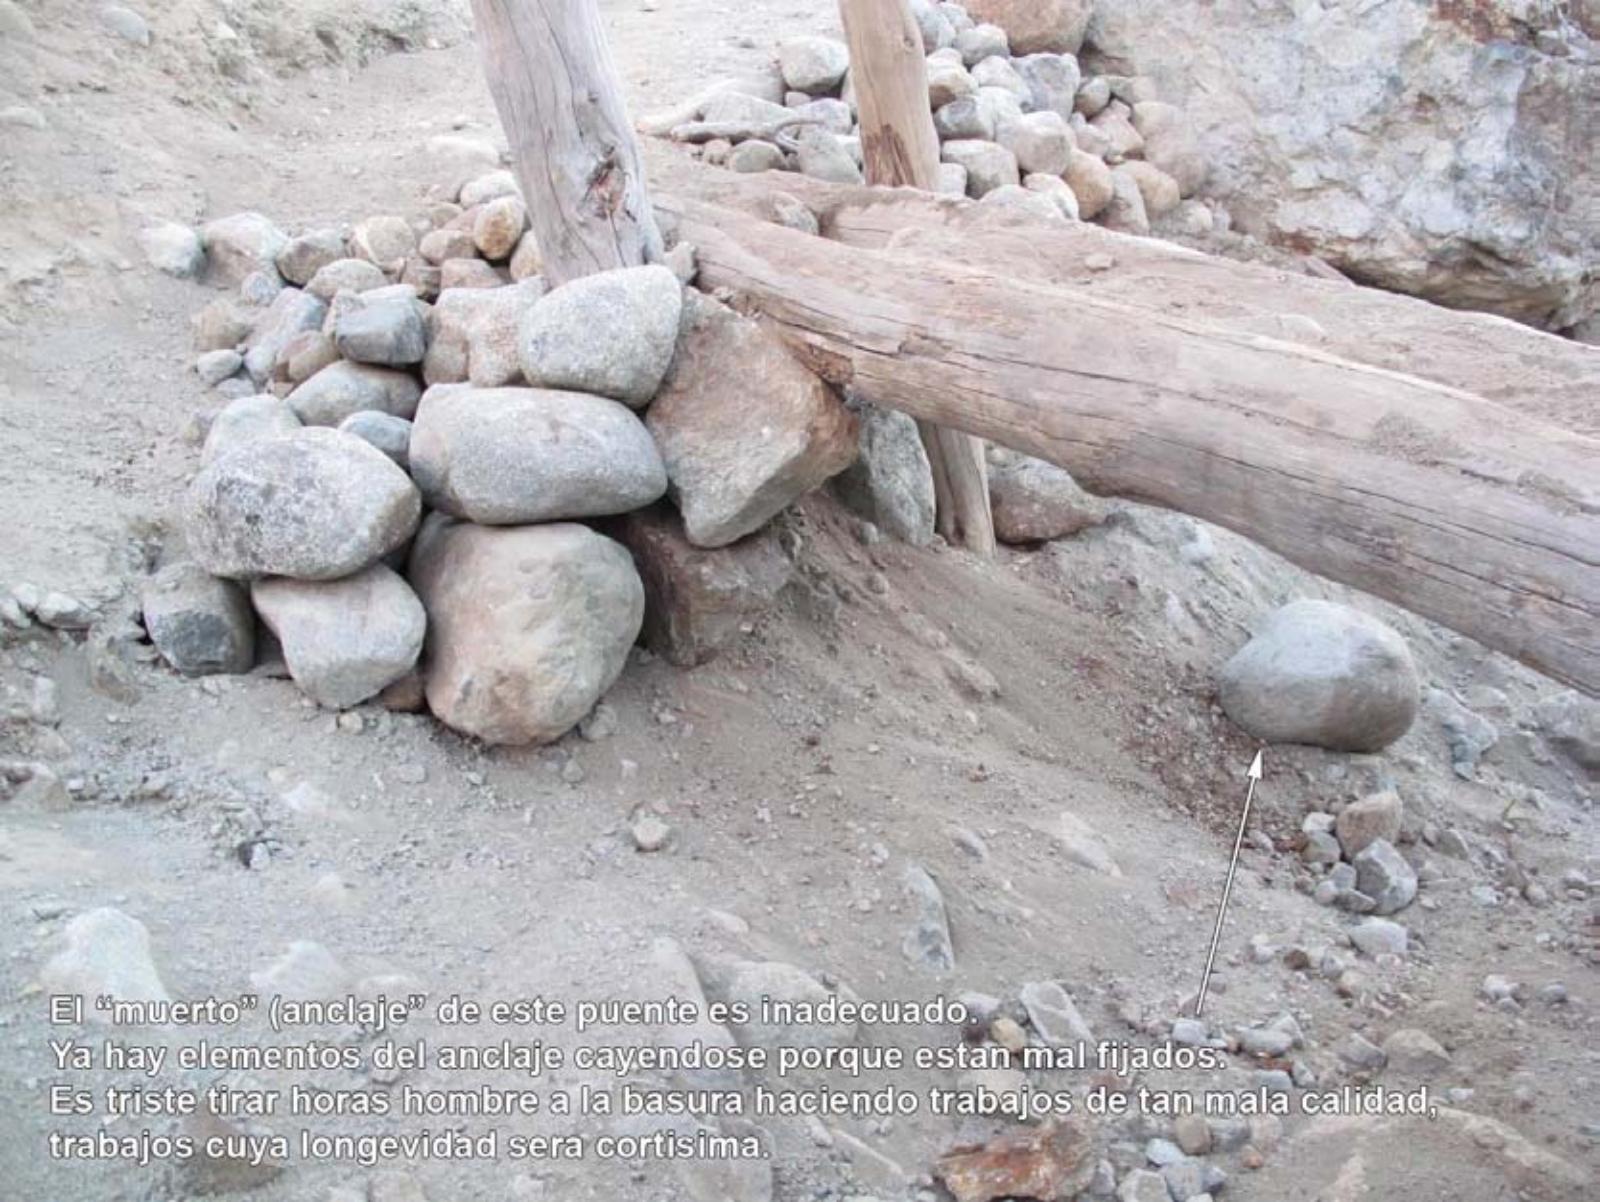
El "muerto" (anclaje) de este puente es inadecuado.

Ya hay elementos del anclaje cayendose porque estan mal fijados.

Es triste tirar horas hombre a la basura haciendo trabajos de tan mala calidad, trabajos cuya longevidad sera cortisima.

Diametro inadecuado del tronco, demasiado fino>

Escalon mal fijado. No se fijas estructuras para prevension de erosion desde “adelante”, con estacas como en este caso. Urge fijarlas “hundiendo” el escalon, fijandolo en profundidad y desde los costados.

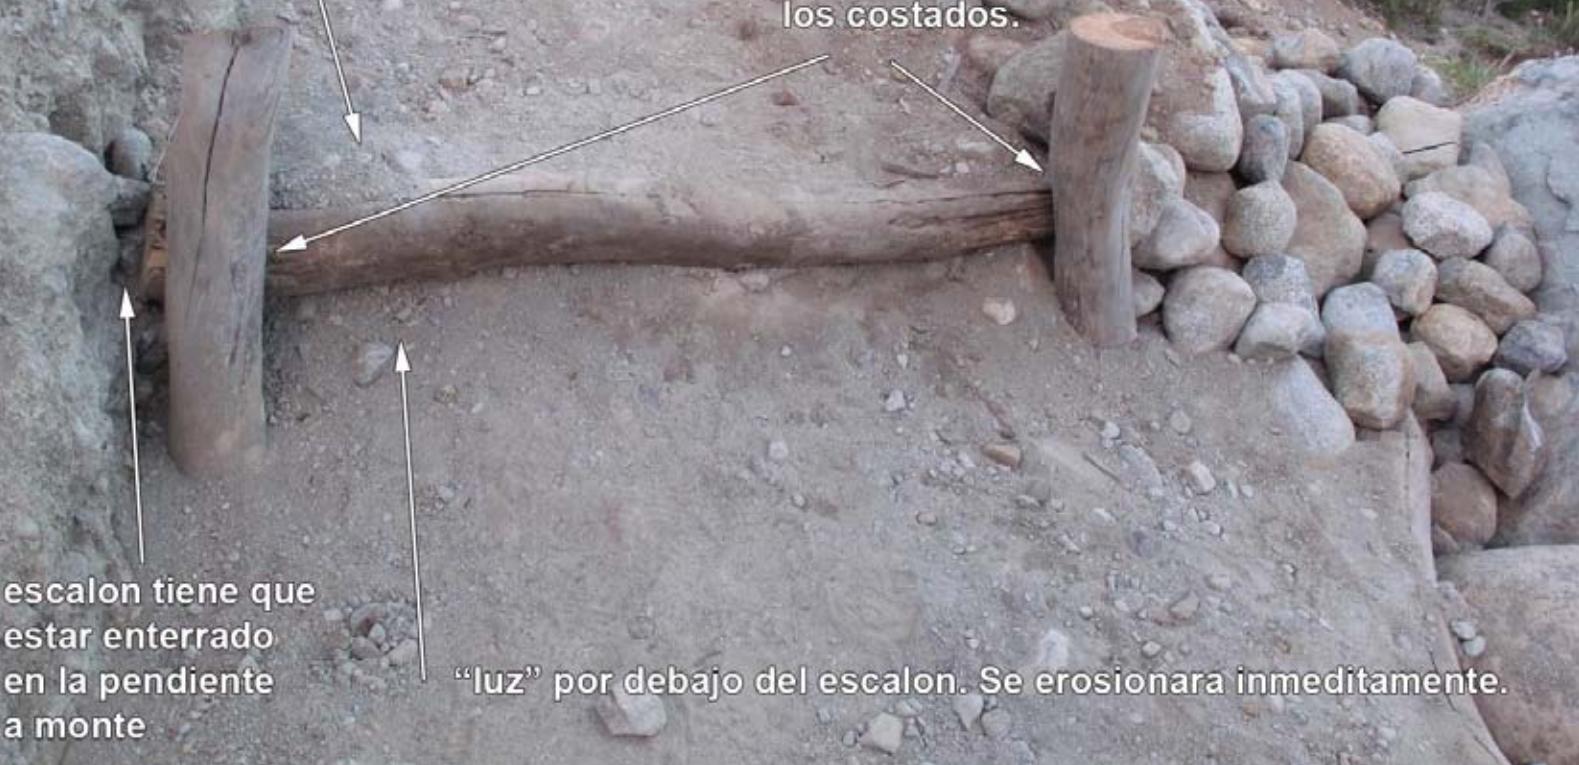
escalon tiene que  
estar enterrado  
en la pendiente  
a monte

“luz” por debajo del escalon. Se erosionara inmediatamente.

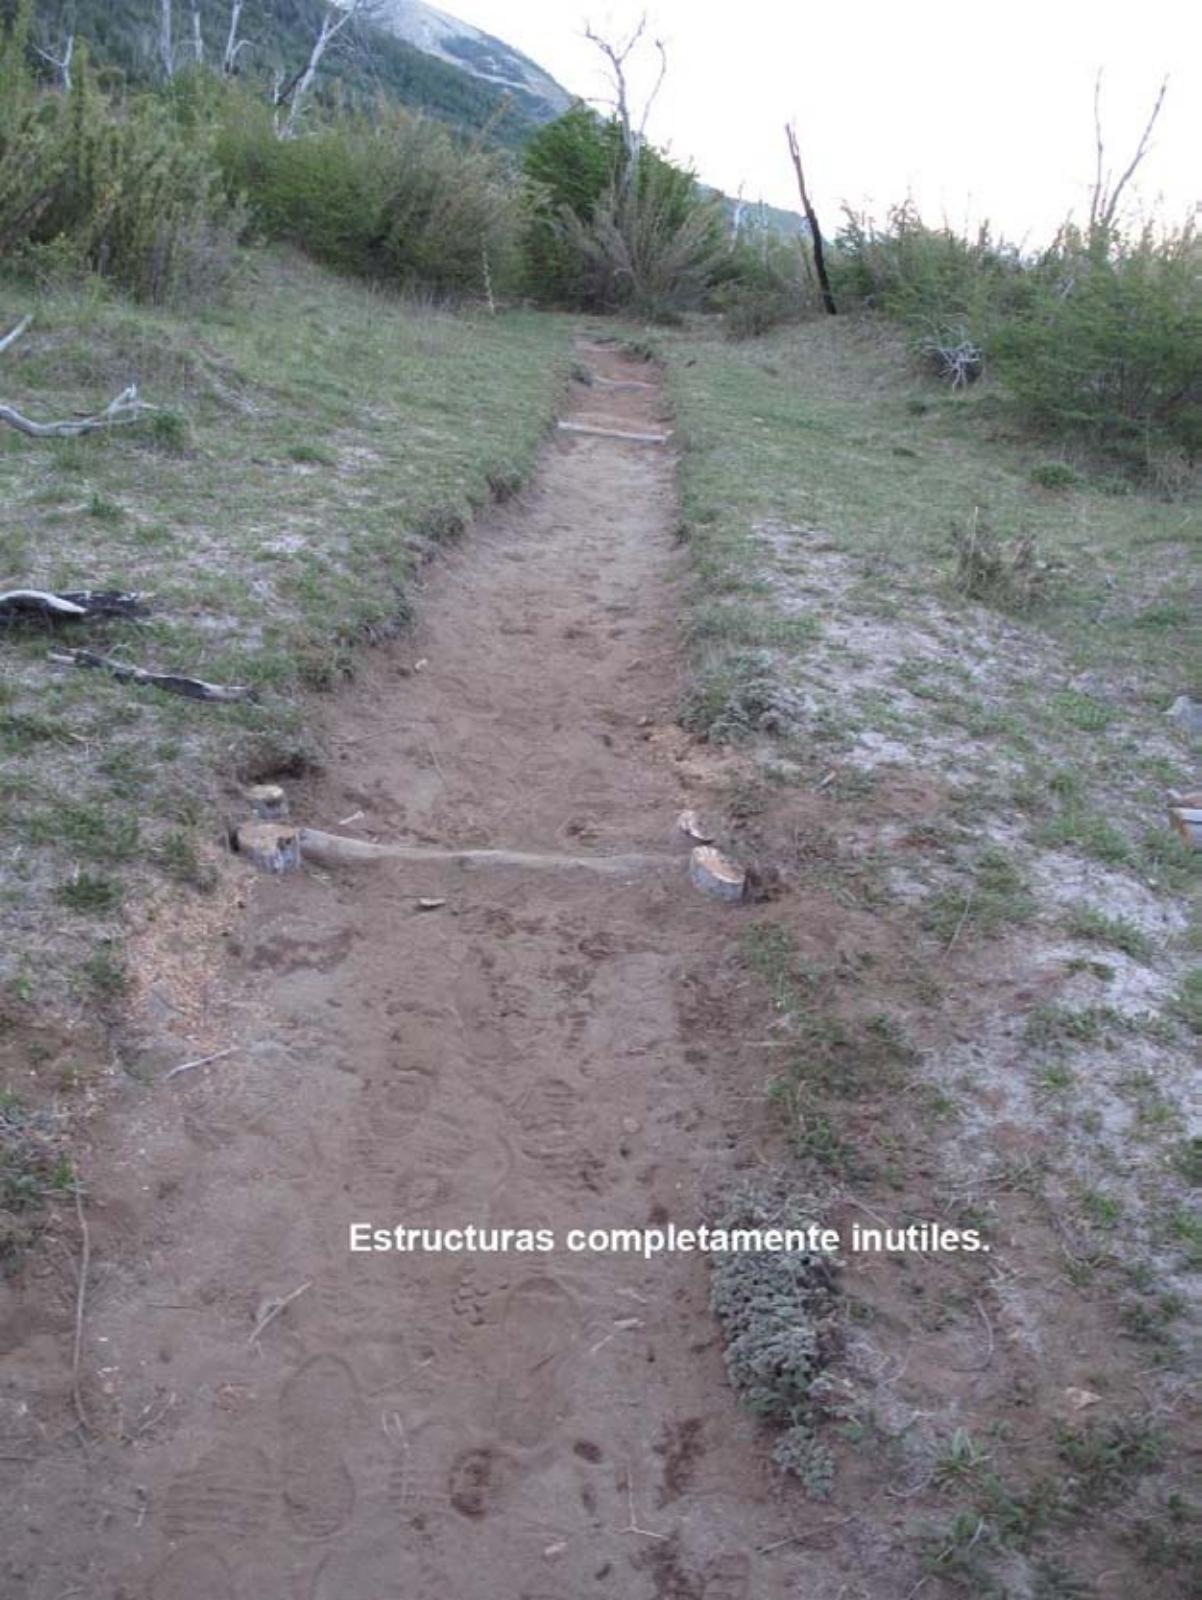
**Estructuras completamente inutiles.**

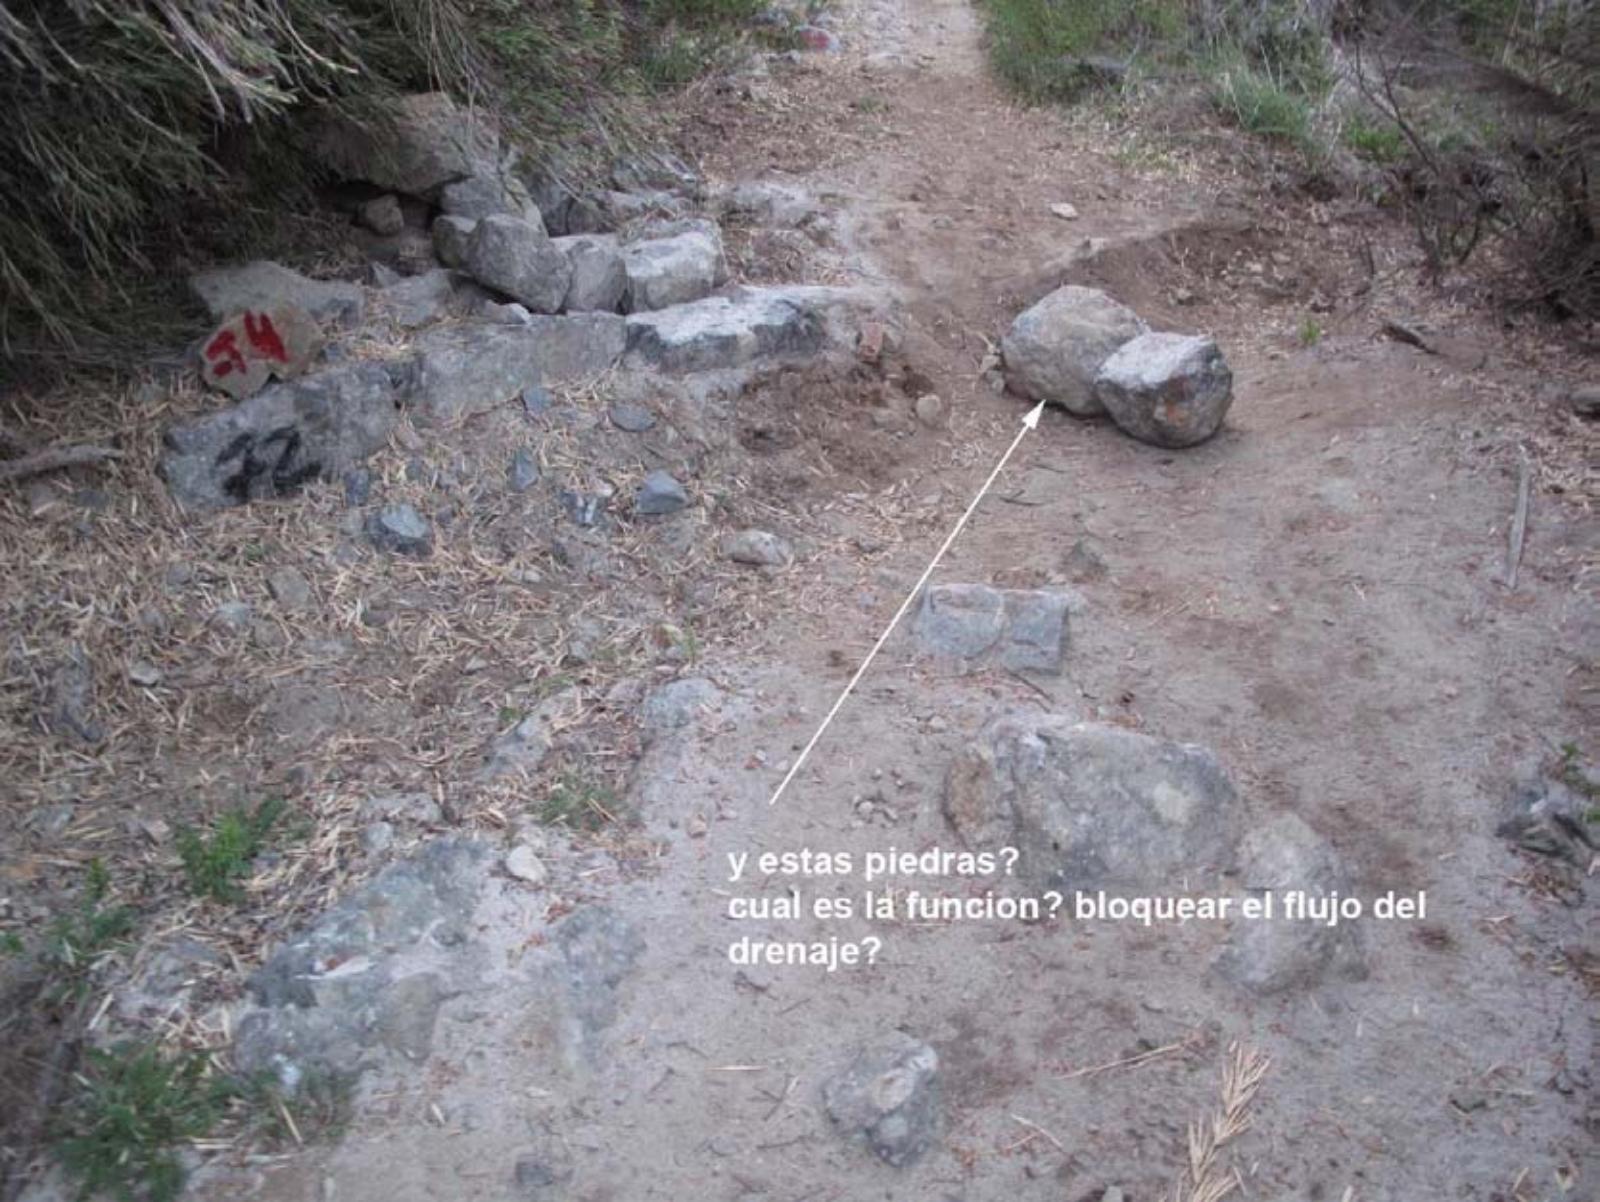
y estas piedras?  
cual es la funcion? bloquear el flujo del  
drenaje?

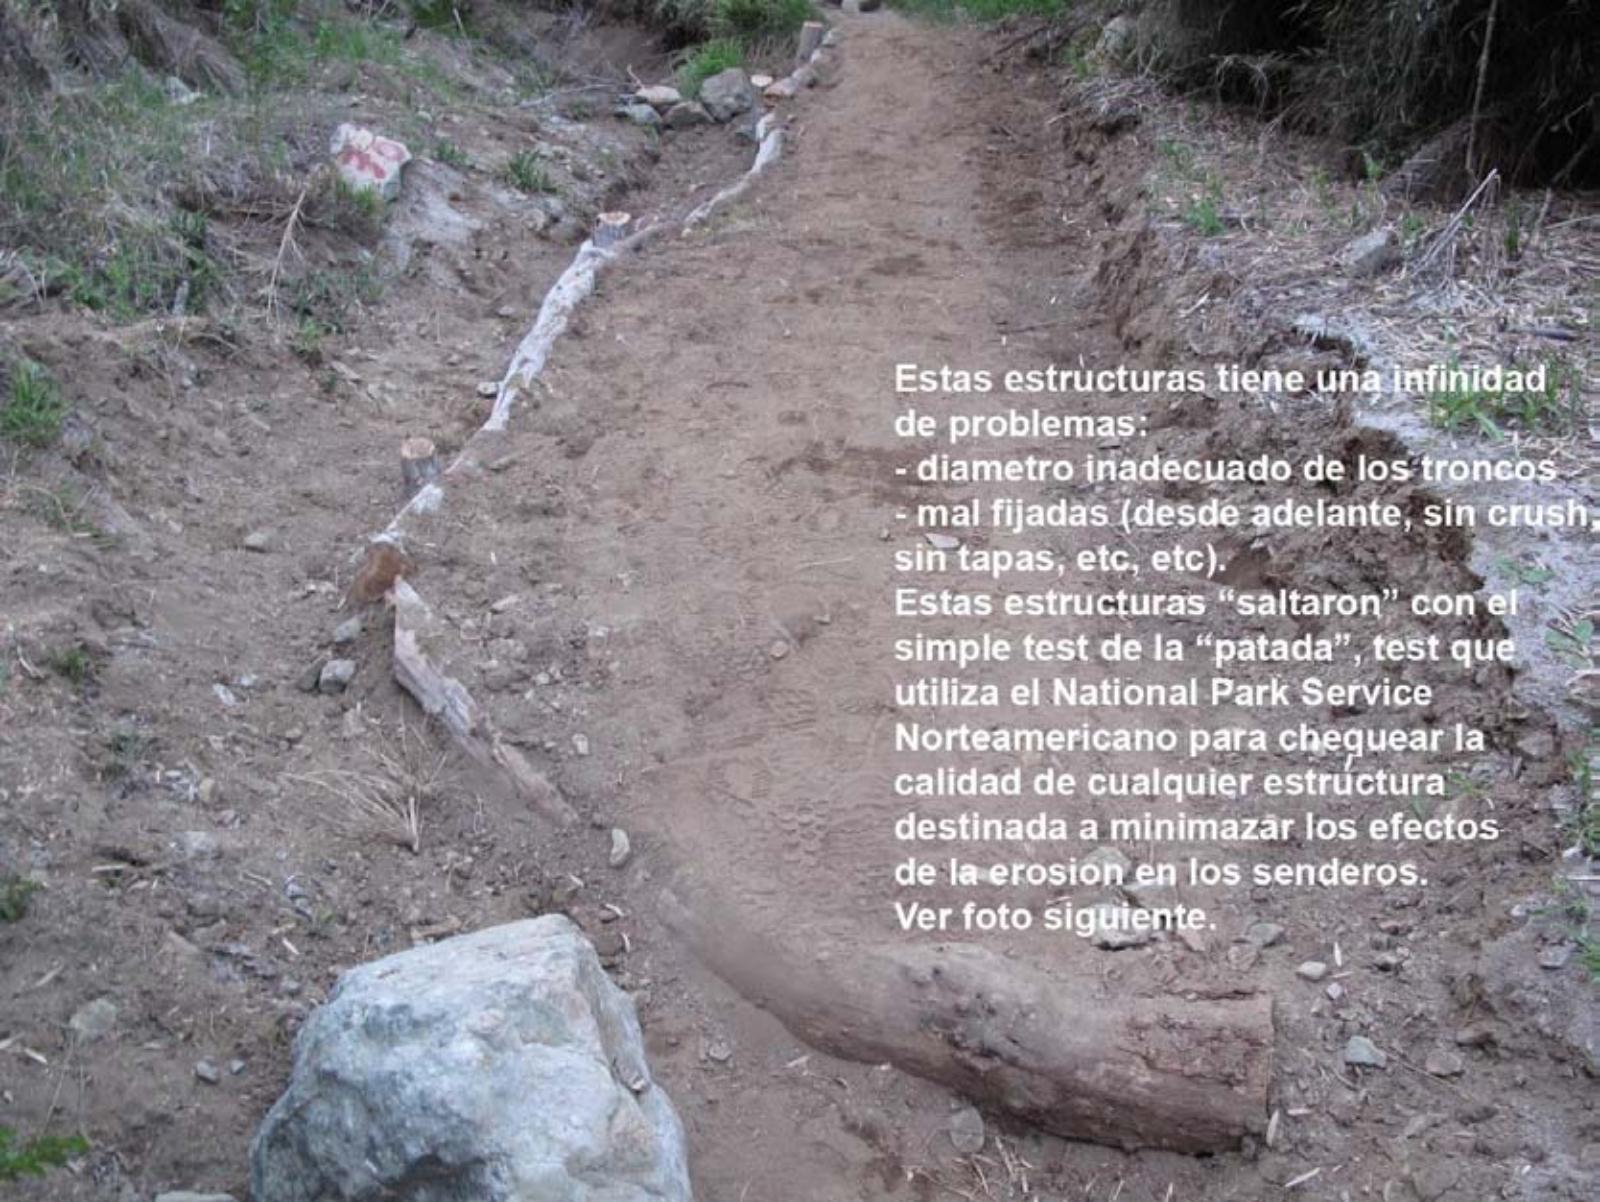
Estas estructuras tiene una infinidad de problemas:

- diámetro inadecuado de los troncos
- mal fijadas (desde adelante, sin crush, sin tapas, etc, etc).

Estas estructuras “saltaron” con el simple test de la “patada”, test que utiliza el National Park Service Norteamericano para chequear la calidad de cualquier estructura destinada a minimizar los efectos de la erosión en los senderos.

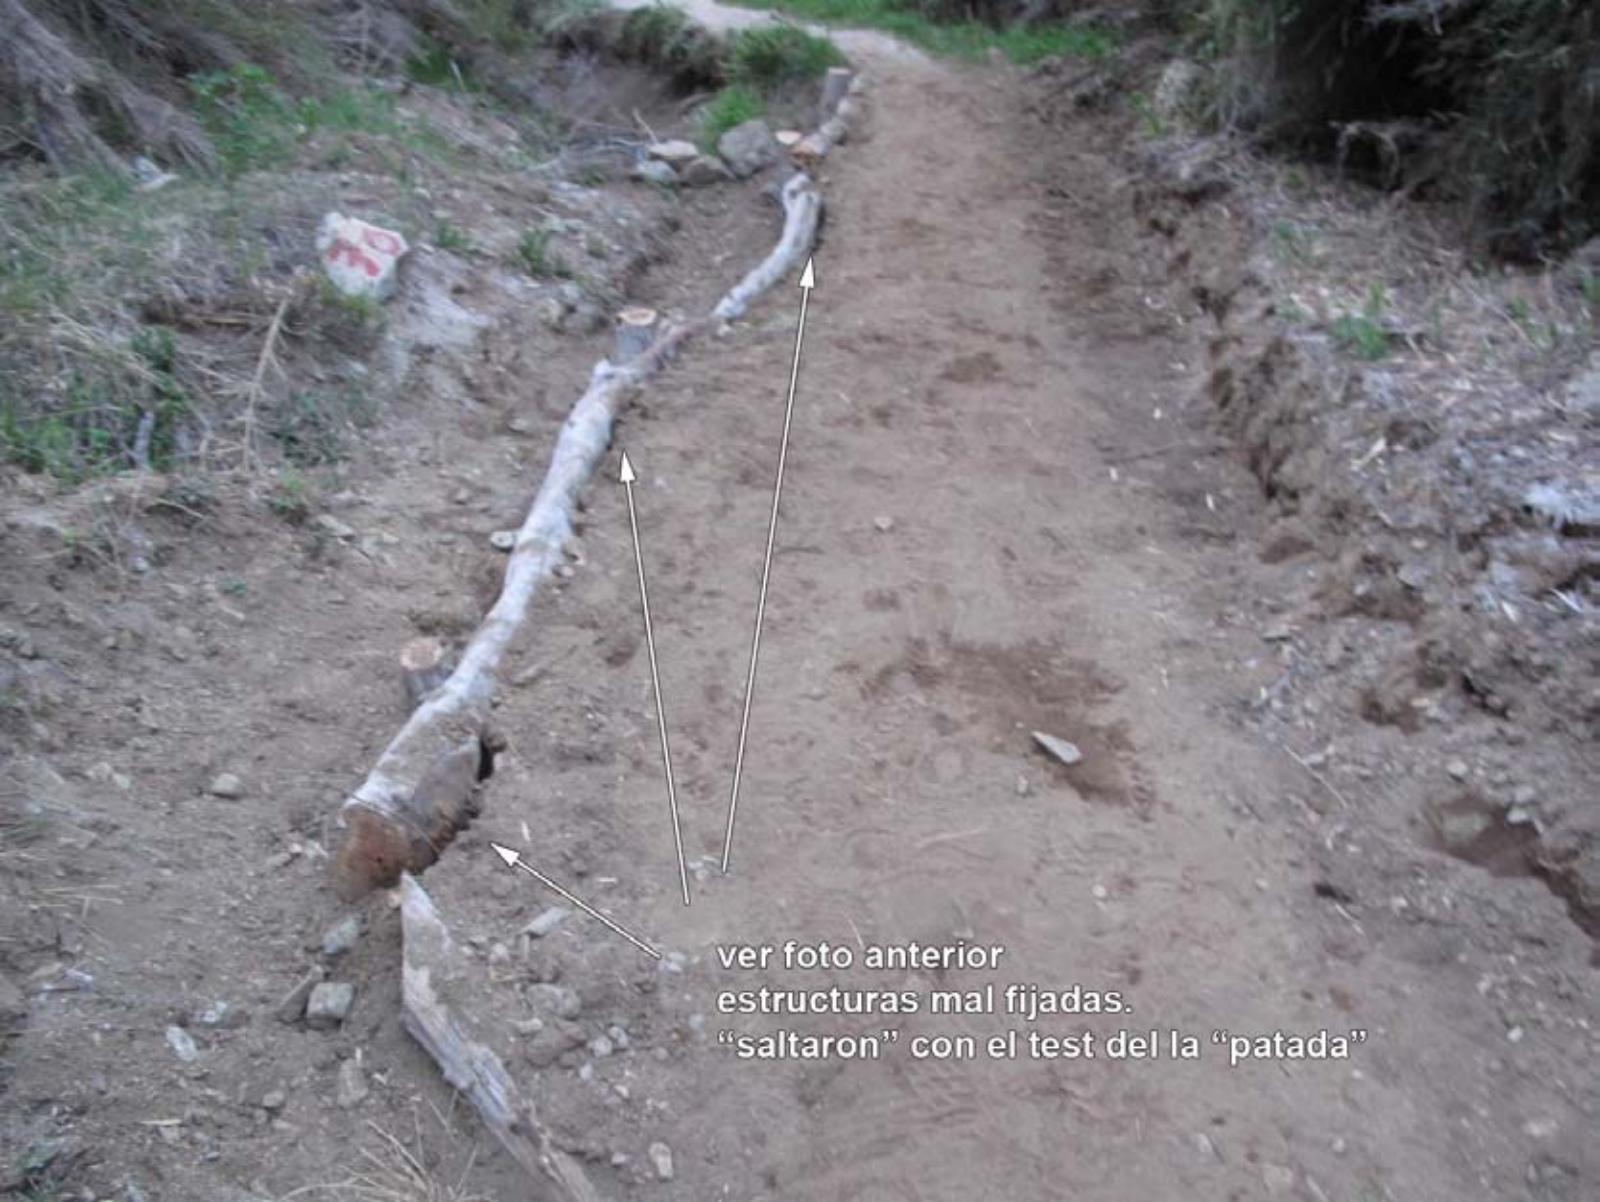
ver foto anterior  
estructuras mal fijadas.  
“saltaron” con el test del la “patada”

Al igual que el las otras estructuras esta esta fijada desde adelante, y no con profundidad y desde atras como deberia ser para asegurar su longevidad.
