## **Sendero a Refugio Frey.**

## **Parque Nacional Nahuel Huapi.**

### **Consideraciones sobre trabajo proyecto BID senderos de trekking.**

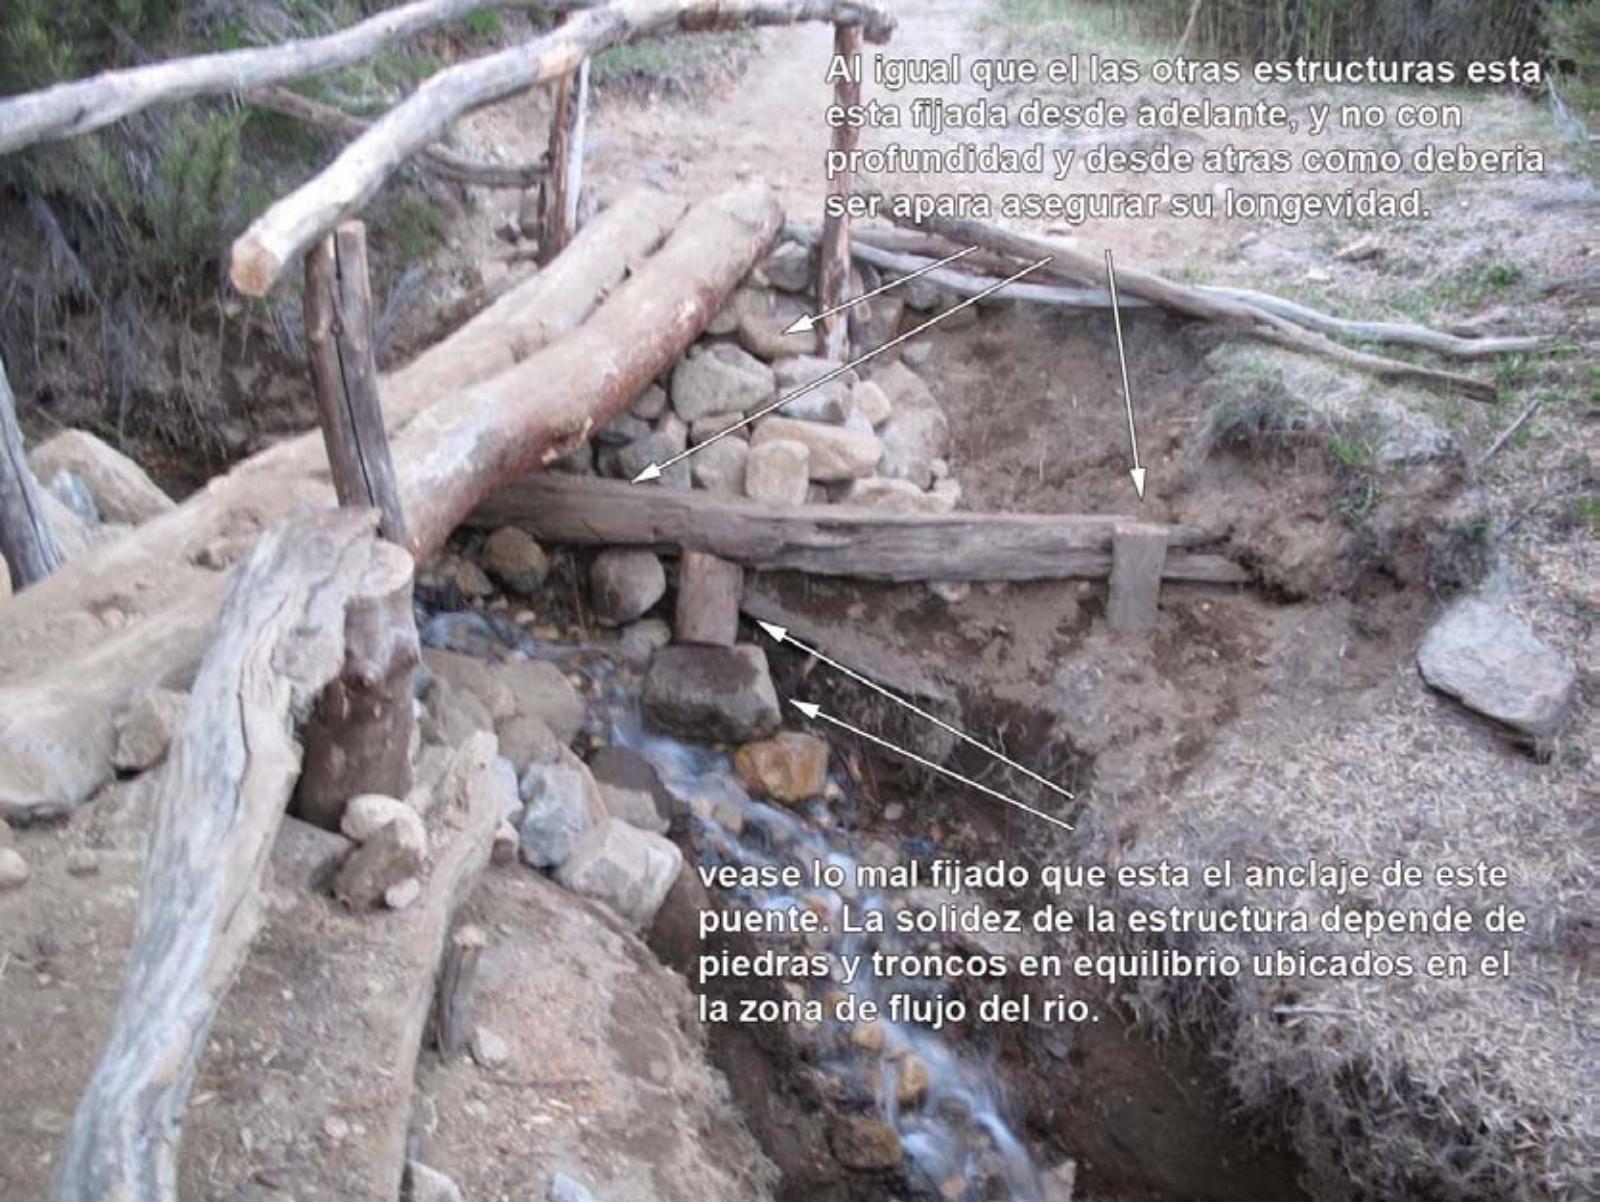
vease lo mal fijado que esta el anclaje de este puente. La solidez de la estructura depende de piedras y troncos en equilibrio ubicados en el la zona de flujo del rio.

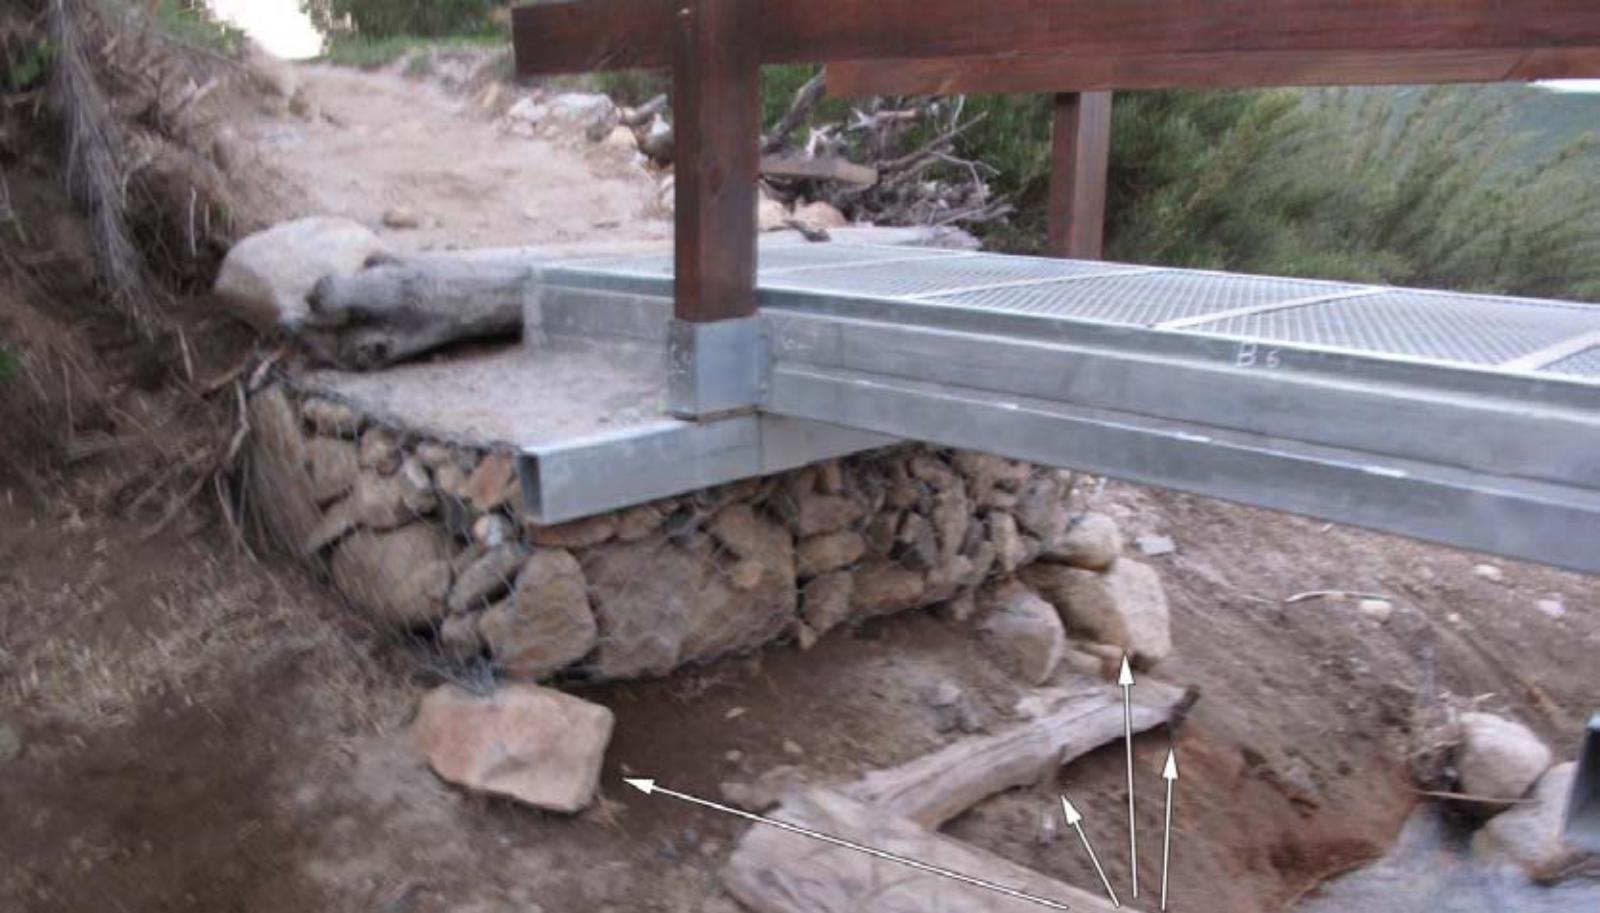
Al igual que la estructura anterior esta esta fijada desde adelante en parte, no en profundidad (ver la ubicacion superficial del gavion), y tampoco desde atras. La longevidad de esta estructura depende de que no se siga erosionando el cause del rio. Lastima construir estructuras tan buenas con anclajes tan mal hechos, que comprometen la longevidad de una estructura que tendria que durar varias decadas.

Inentendible la colocacion de piedras que bloqueen el flujo natural a "valle" del drenaje.

Falta "tapa"

Tronco mal fijado, esta fijado desde adelante y no en profundidad, con "crush" y tapa.

Esta barra de agua esta mal colocada, esta a casi 90 grados con el sendero en vez de estar a 45 grados que es como tendria que estar. Ver linea en el piso que marca el lugar donde la barra de agua tendría que estar.

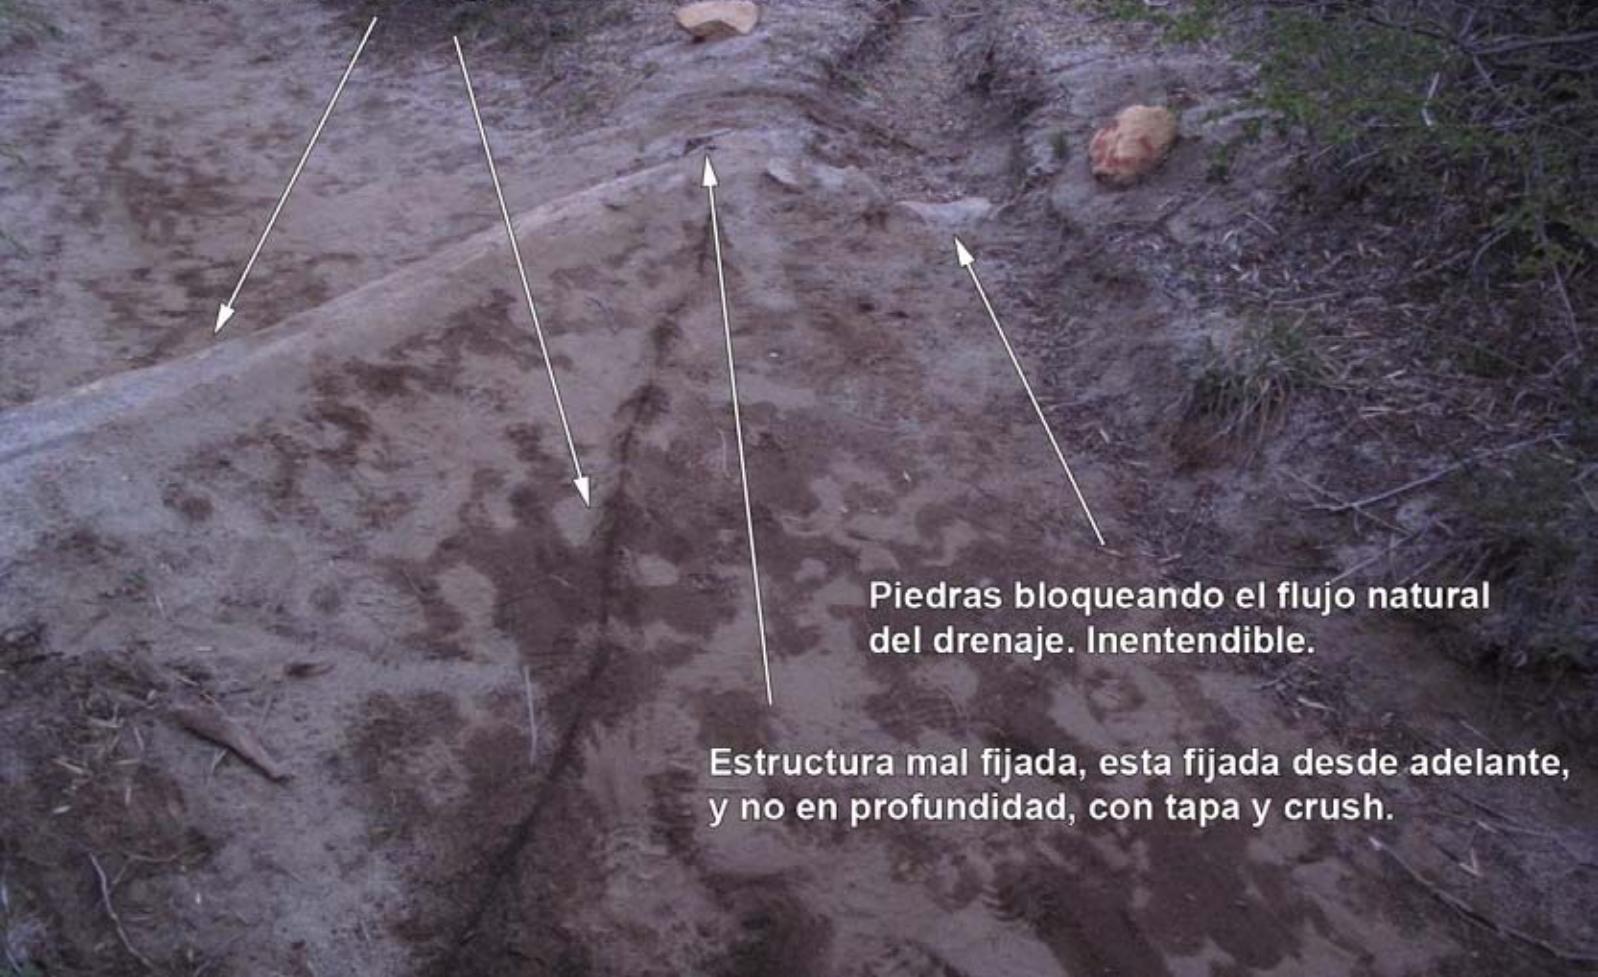
Piedras bloqueando el flujo natural del drenaje. Inentendible.

Estructura mal fijada, esta fijada desde adelante, y no en profundidad, con tapa y crush.

## Escalones mal fijados

### - fijados desde adelante (mal)

- sin estar fijados (undidos) en la pendiente a monte.  
- no estan colocados suficientemente profundos.

- sin tapas (a valle)

el diametro de los troncos en este caso es adecuado.

Para asegurar la longevidad de cualquier escalera el nivel superior del escalon inferior no tiene que estar por debajo del nivel inferior del escalon siguiente. En este caso esta mal hecho. Esta es otra de las muchas medidas que asegurar la longevidad de una estructura.

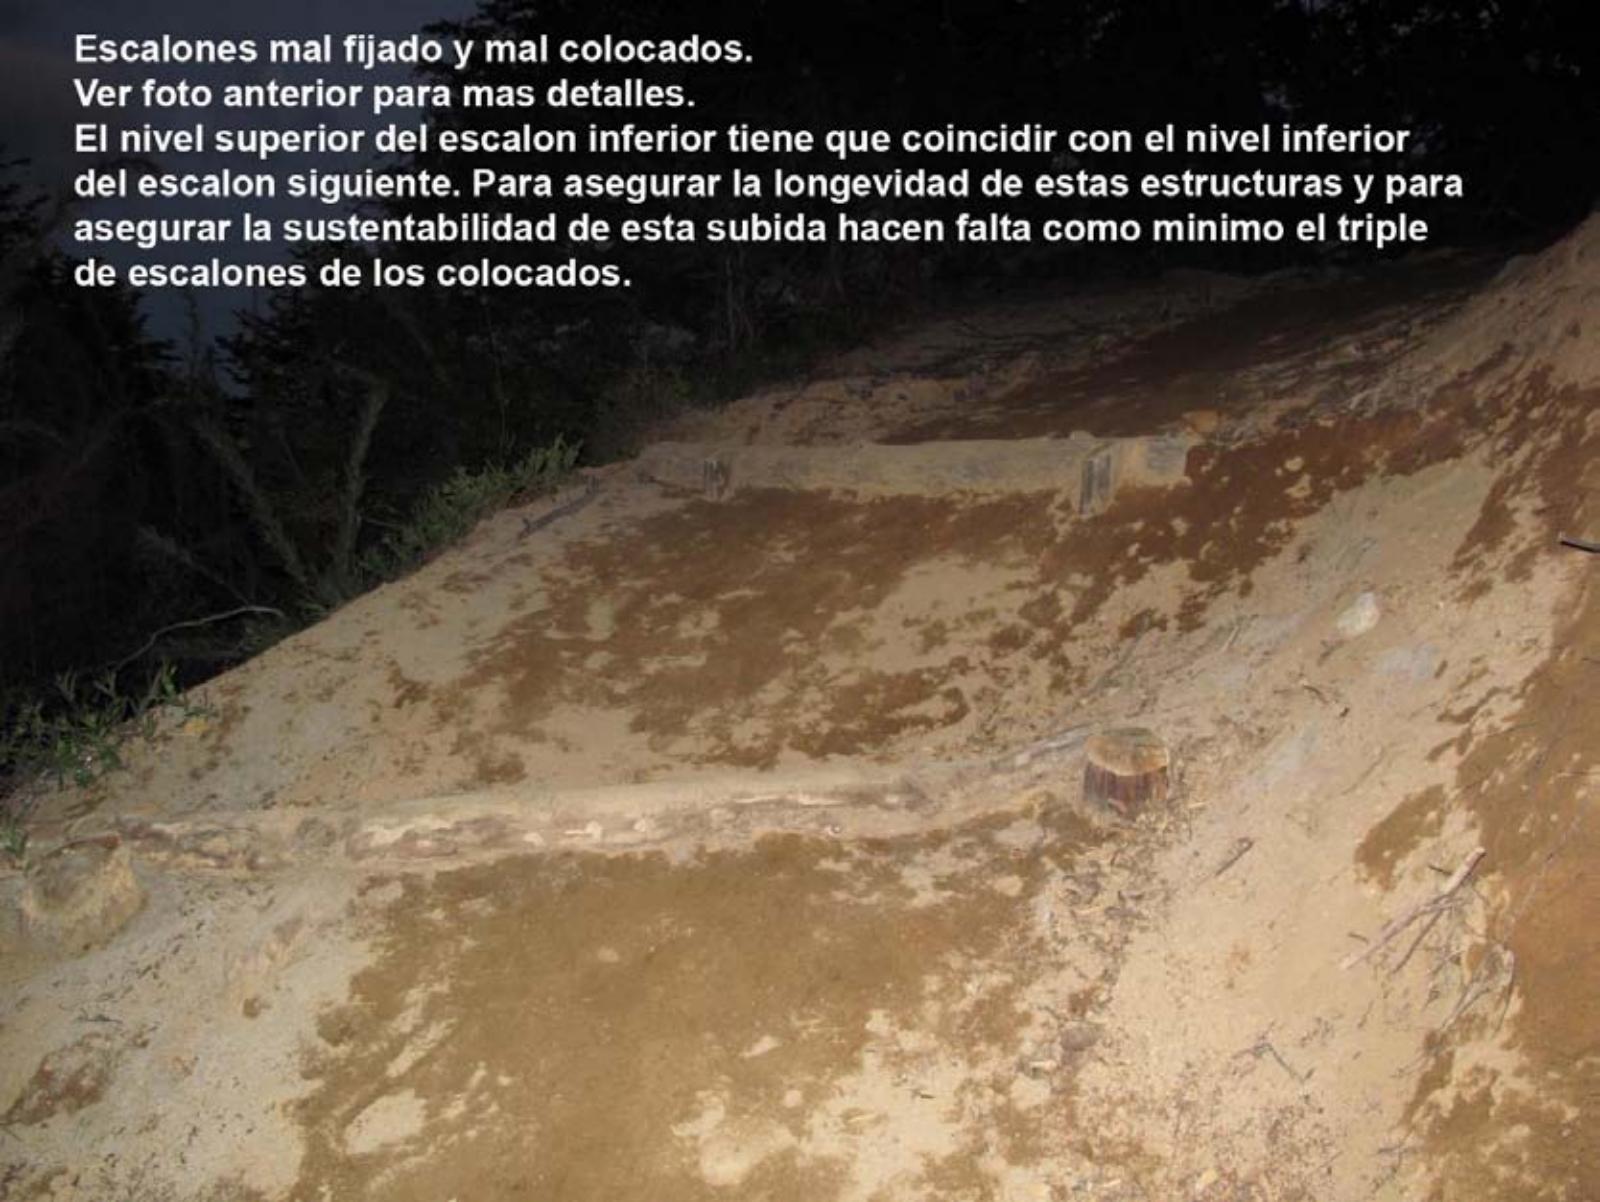
**Escalones mal fijado y mal colocados.**

**Ver foto anterior para mas detalles.**

**El nivel superior del escalon inferior tiene que coincidir con el nivel inferior del escalon siguiente. Para asegurar la longevidad de estas estructuras y para asegurar la sustentabilidad de esta subida hacen falta como minimo el triple de escalones de los colocados.**

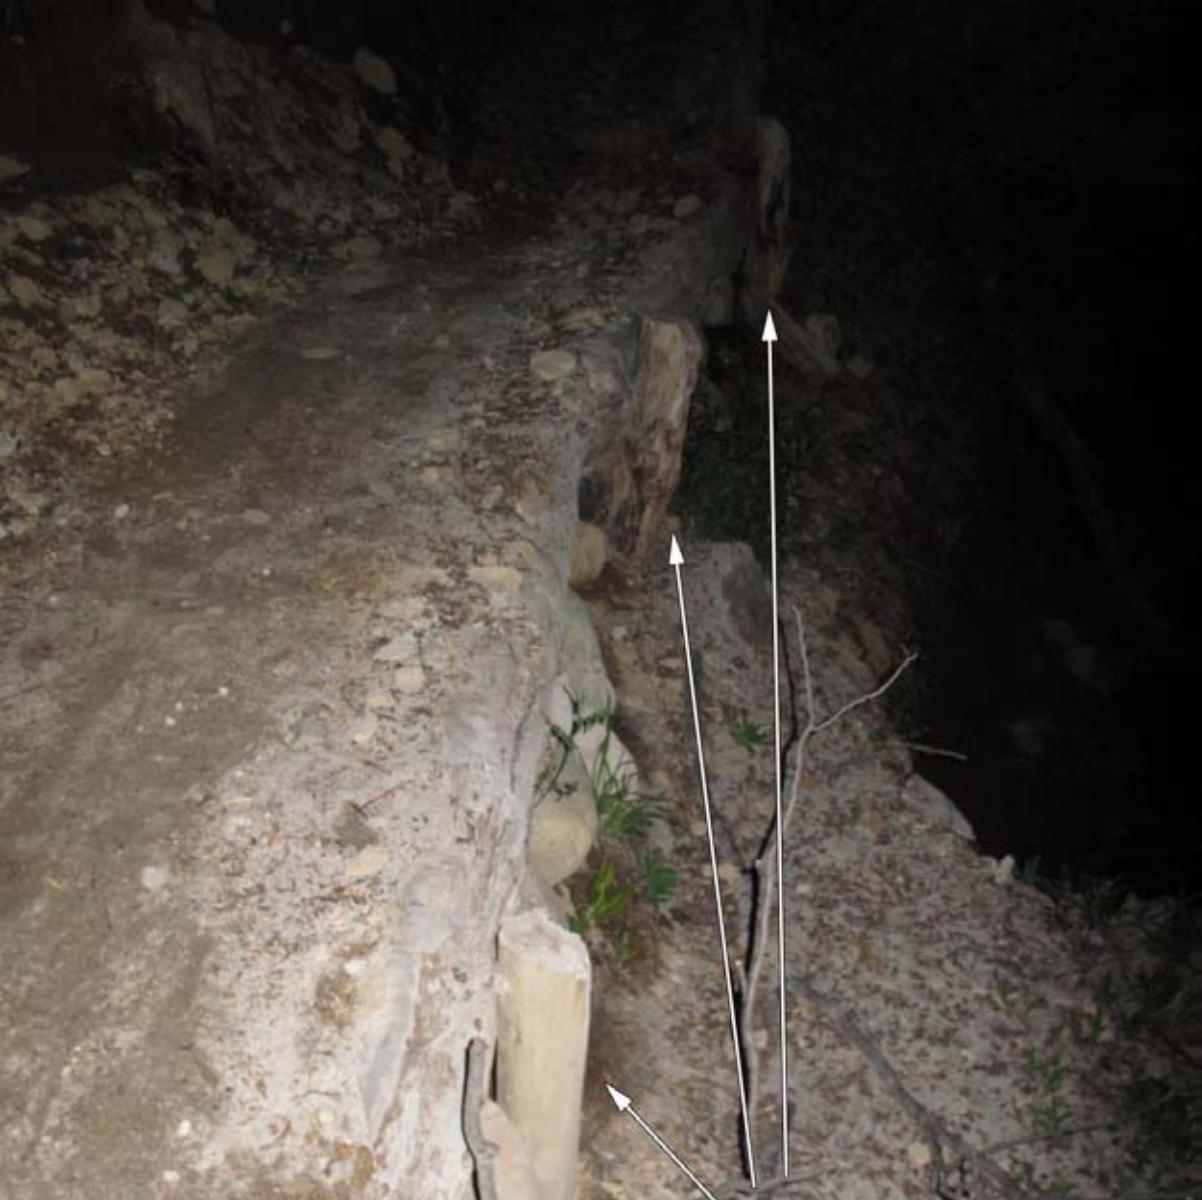
Esta vereda esta muy mal anclada, esta fijada desde adelante, dependiendo de las estacas. Al igual que todas las otras estructuras tendría que estar fijada en profundidad (hacia abajo) y/o desde atrás. Ver foto siguiente para lo que seria una técnica adecuada en este lugar. Es obvio que esta estructura tendrá una longevidad muy reducida.

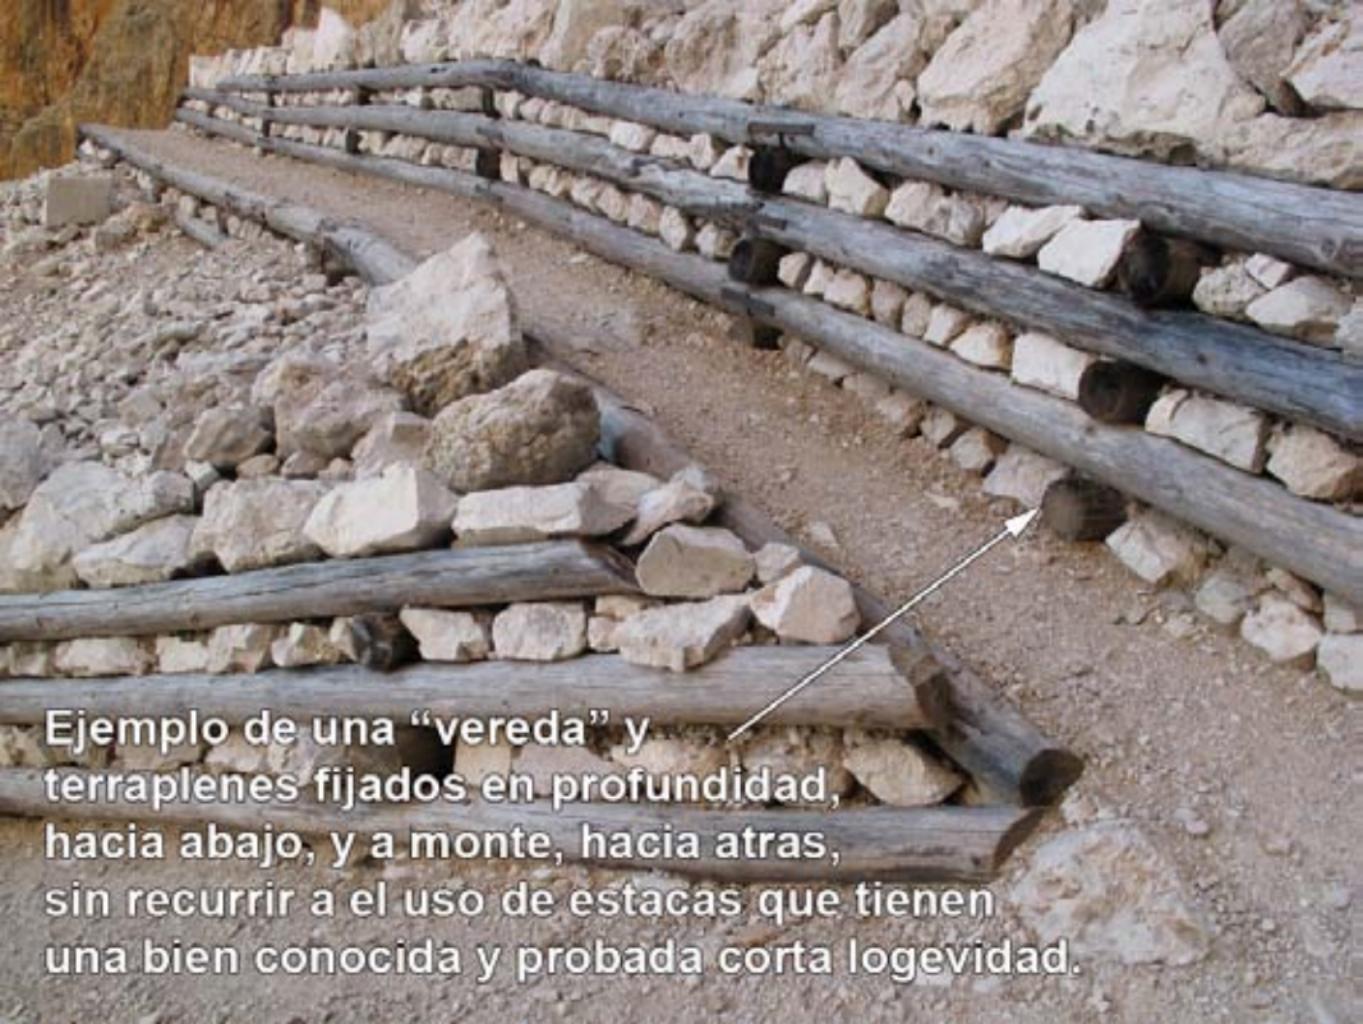
Ejemplo de una “vereda” y  
terraplenes fijados en profundidad,  
hacia abajo, y a monte, hacia atrás,  
sin recurrir a el uso de estacas que tienen  
una bien conocida y probada corta logevidad.
