***El río Negro. Calidad de las aguas para uso recreativo. Indicadores de contaminación fecal. Caso de estudio: balneario “Barco Hundido” y adyacencias, ciudad de Viedma***

**Asamblea de Vecinos Autoconvocados de  
Viedma y Patagones**

**Marzo 2019**

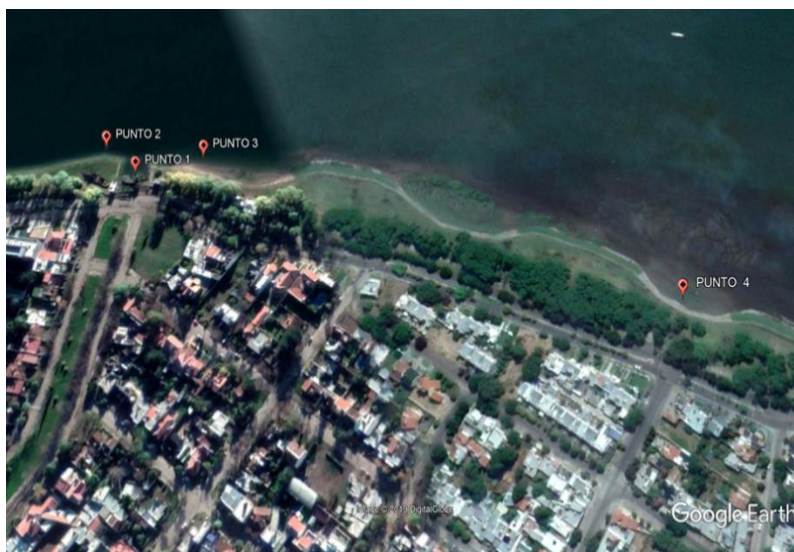
Figura 1. Ubicación de los sitios de muestreo.

1. Descarga pluvial de Ayacucho y Basilio Villarino (Costanera).
2. Sector de río frente a la estructura del *barco hundido*, 30 metros aguas arriba del punto 1, hacia puente Basilio Villarino.
3. Sector balneario playa *Barco Hundido*, 70 metros aguas abajo del punto 1, en dirección al restaurant *El Barco*.
4. Sector balneario *Ministerio*, intersección de calles Alvear y Basilio Villarino.

En la Tabla N°5, se comparan los valores obtenidos de la concentración de bacterias entre el sitio 2 con el sitio 3, el cual corresponde al punto de muestreo sobre el balneario *Barco Hundido*, para los mismos momentos de toma de muestras. Entre estos puntos existe solamente una distancia de 100 metros aproximadamente (ver Figura 1).

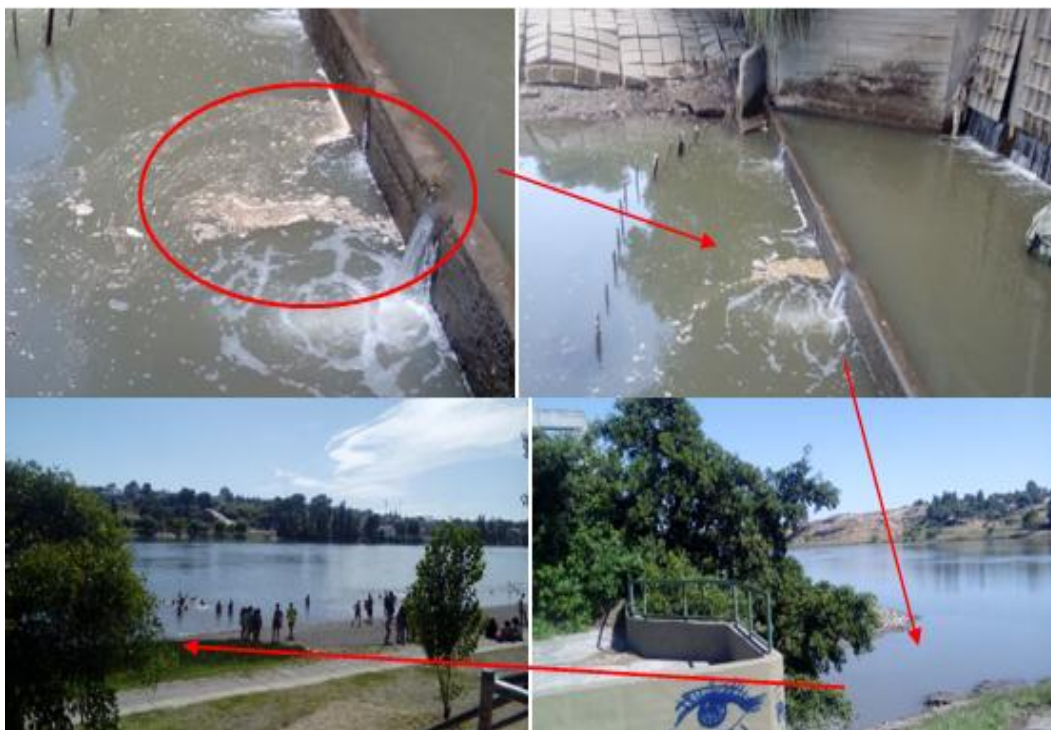
Figura 2. Descarga Ayacucho y Costanera. Imágenes tomadas el día 14/01/2019. La imagen inferior izquierda corresponde a niños y profesores de la Colonia Municipal de Verano

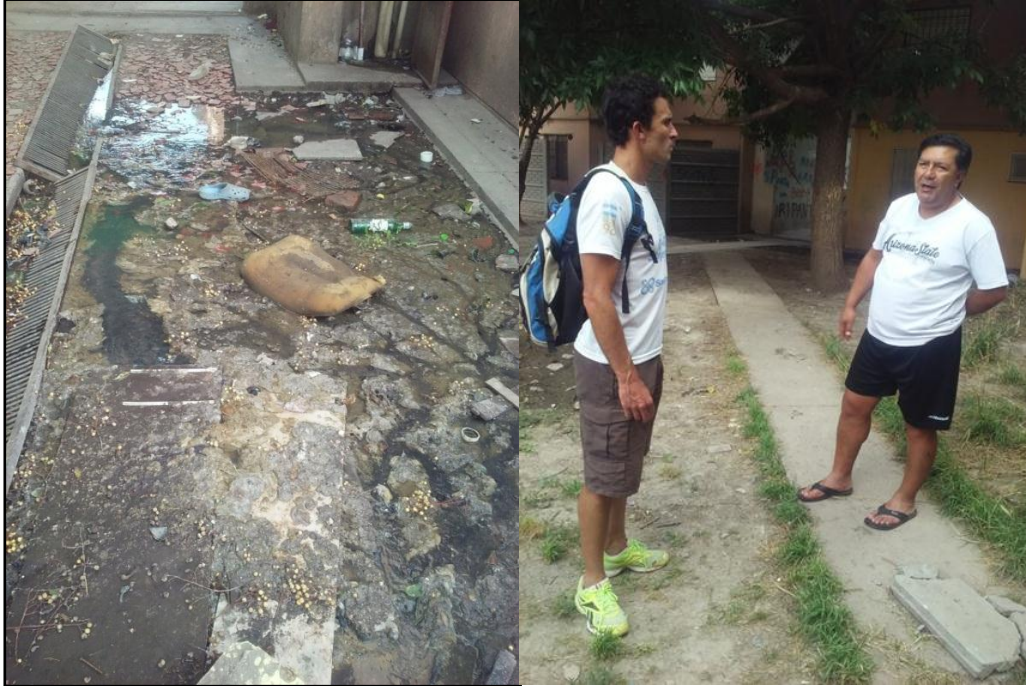
Figura 3 (izq). Desborde cloacal en boca de registro, calle Alvear entre México y Estados Unidos (19/12/18). Figura 4 (der). Entrevista a vecino barrio Ceferino (19/12/18).

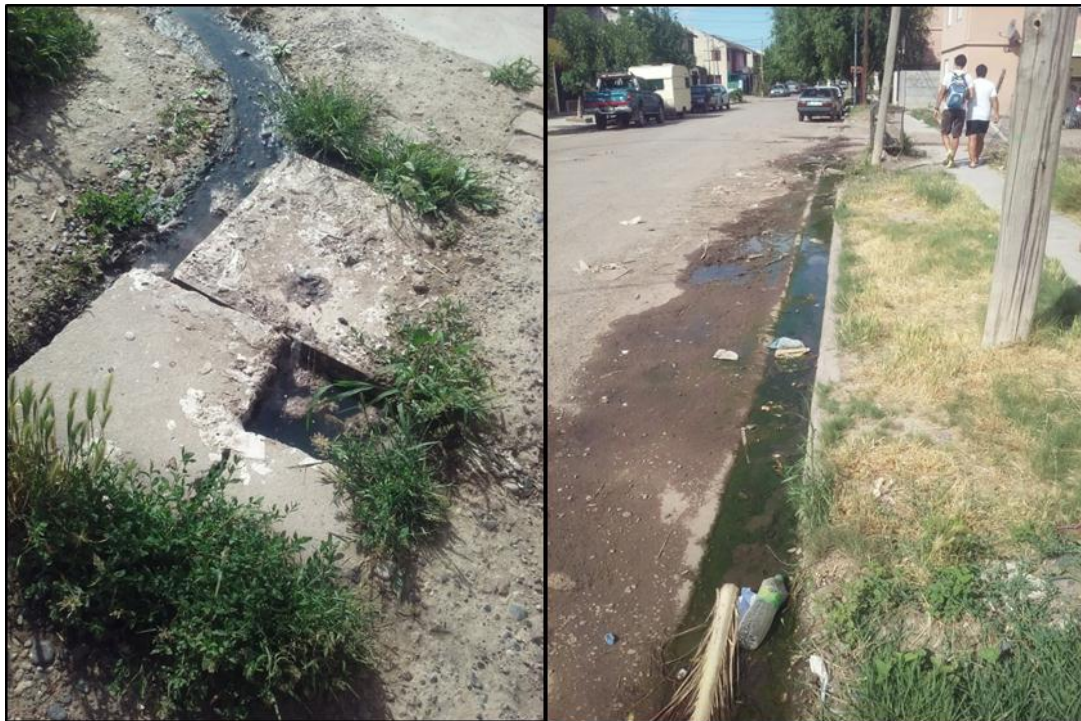
Figura 5 (izq). Desborde cloacal en boca de registro, calle Dorrego entre México y Estados Unidos (19/12/18). Figura 6 (der). Líquido cloacal escurriendo sobre calle Dorrego (19/12/18).

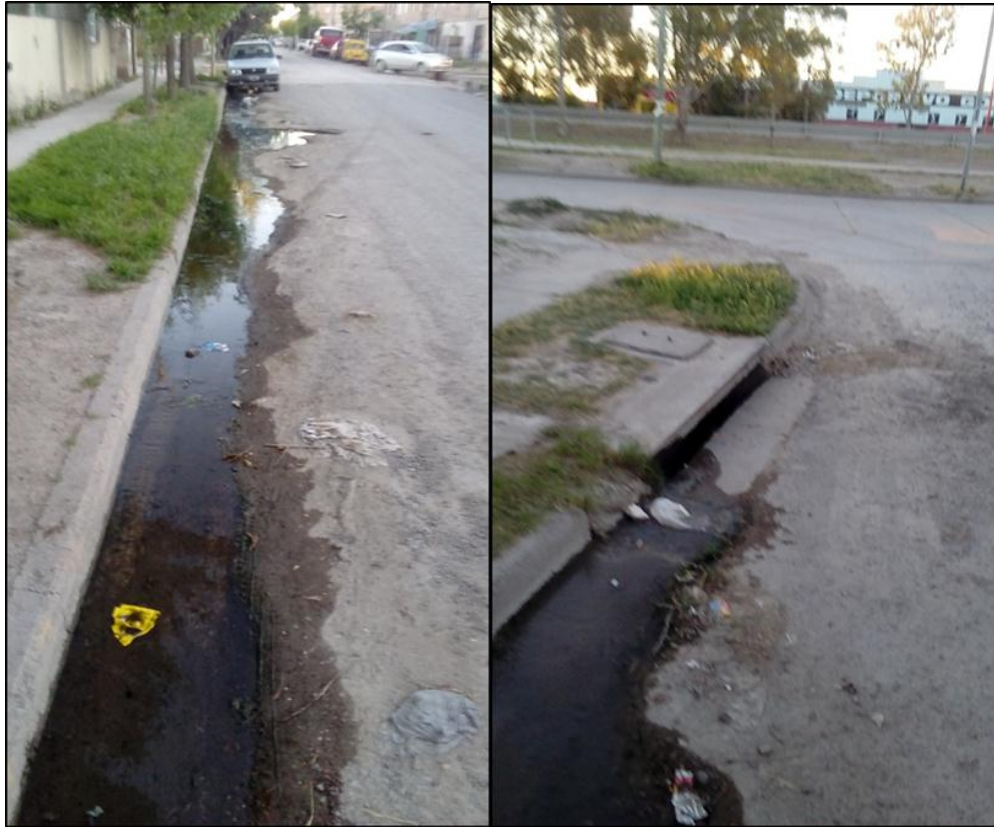
Figuras 7 y 8. Líquido proveniente de desbordes cloacales del barrio Ceferino, escurriendo sobre cordón cuneta de calle México e infiltrándose en boca de tormenta de Ayacucho y México (03/12/18).

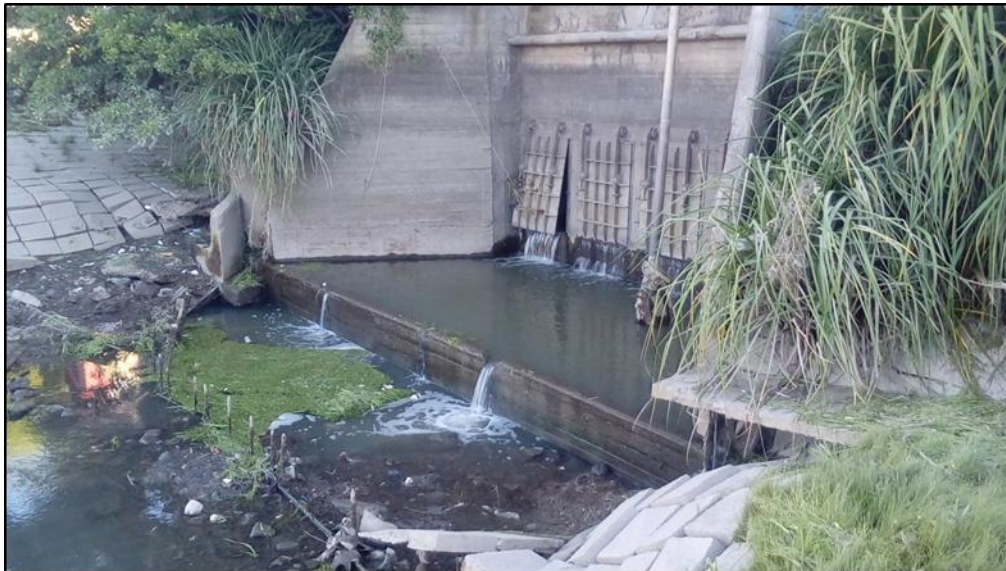
Figura 9. Líquido descargando a través de las compuertas de la estructura de Ayacucho y B.Villarino, que no se corresponde con escurrimiento pluvial (03/12/18)

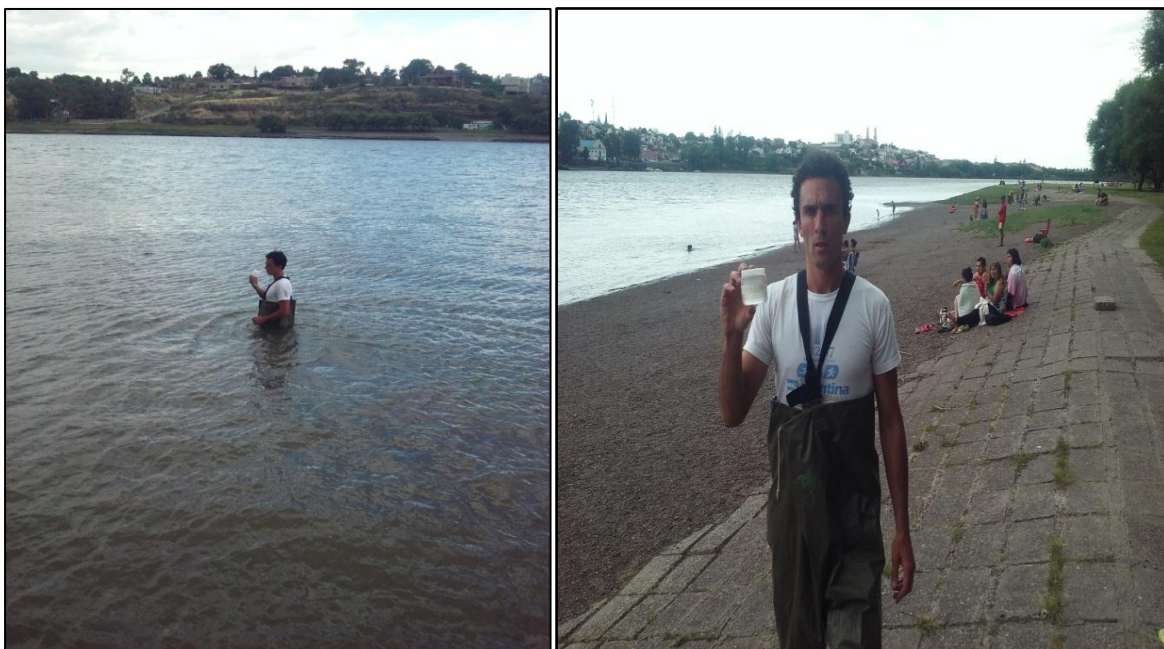
Las Muestras 2 y 3 (Figura 12 y 13 respectivamente) se tomaron sobre el curso de agua, siempre contra corriente, a una profundidad aproximada de entre 30 y 50 centímetros desde la superficie, a una distancia de la costa donde el agua

Figura 12 (izq). Toma de Muestra 2. Frente al barco hundido. Figura 13 (der). Muestra 3. Balneario Barco Hundido

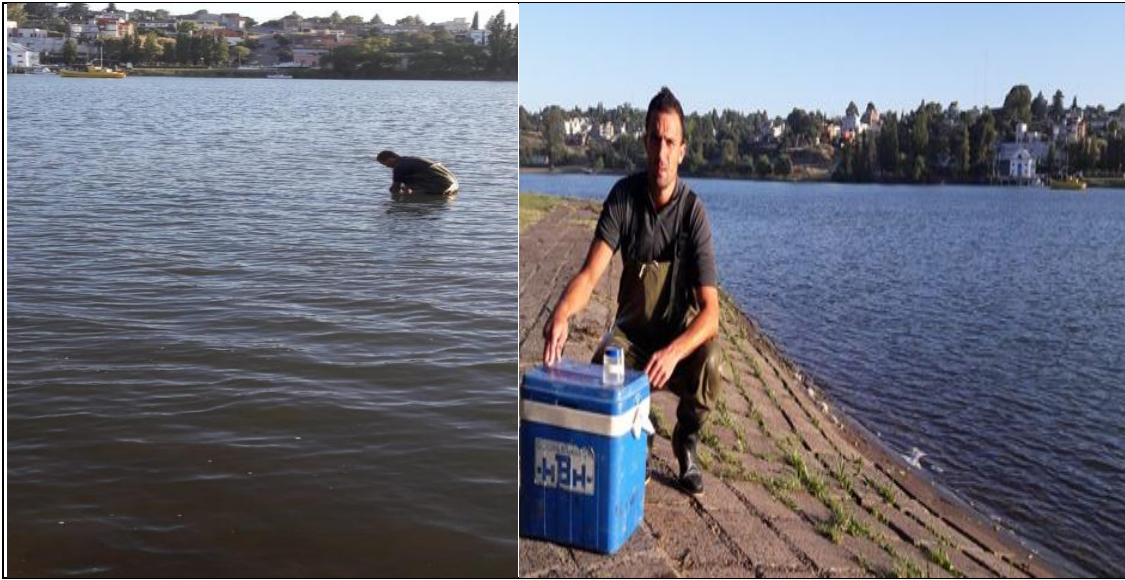
Figuras 14 y 15. Toma y conservación de Muestra 1, Alvear y Costanera (14/01/2019)

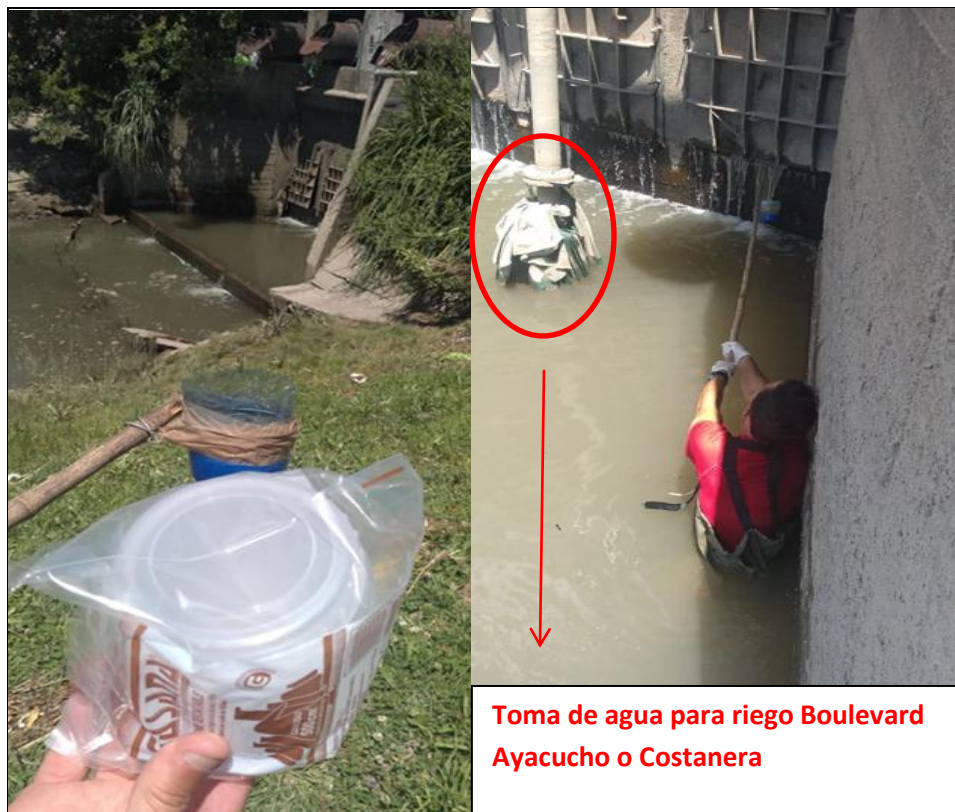
Figura 16 (izq). Portarecipiente y recipiente estéril. Figura 17 (der). Toma de Muestra 3, descarga pluvial (14/01/2019)

La Muestra 3 se tomó directamente de la estructura de descarga pluvial a través de una de sus compuertas inferiores. Para ello, el recipiente estéril fue colocado en un portarecipiente adosado a una vara de longitud adecuada a tal fin (Figura 16 y 17).

**De la Figura 17, marcada en círculo rojo, puede observarse la toma de agua para riego por bombeo de espacios verdes aledaños (Bv Ayacucho o Costanera), constituyendo un riesgo adicional para las personas que descansan sobre estos espacios o realizan actividades en contacto con el césped regado con agua proveniente de esta toma.**

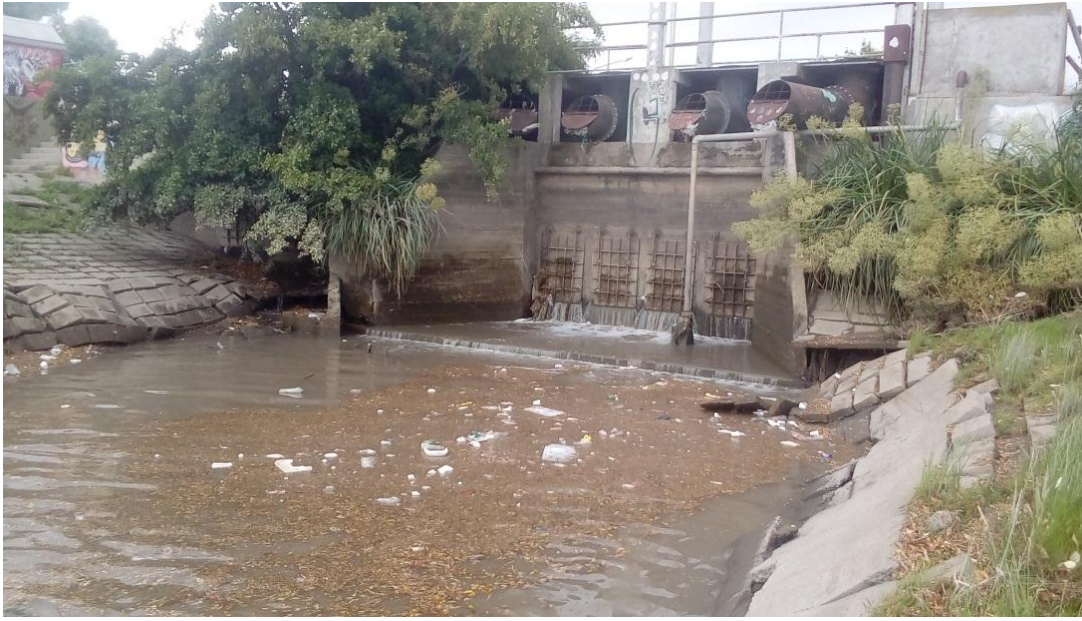
Figura 18. Descarga de basura sólida a través del pluvial de Ayacucho y Costanera (14/03/2019, 11:00 hs)

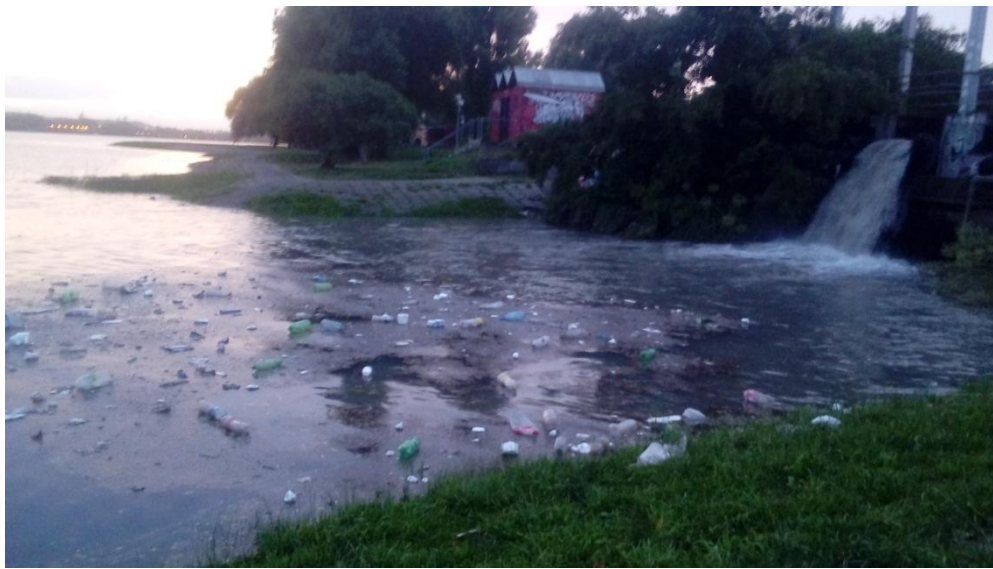
Figura 19. Descarga de basura sólida a través del pluvial de Ayacucho y Costanera (15/03/2019, 07:00 hs)

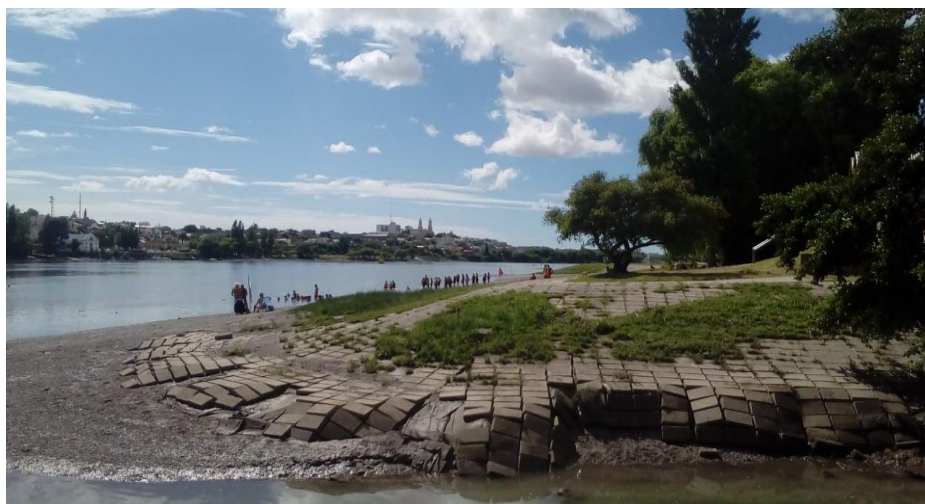
Figura 23. Descarga pluvial Ayacucho y Colonia Municipal de Verano.  
(09/01/2019, 10:28 am)

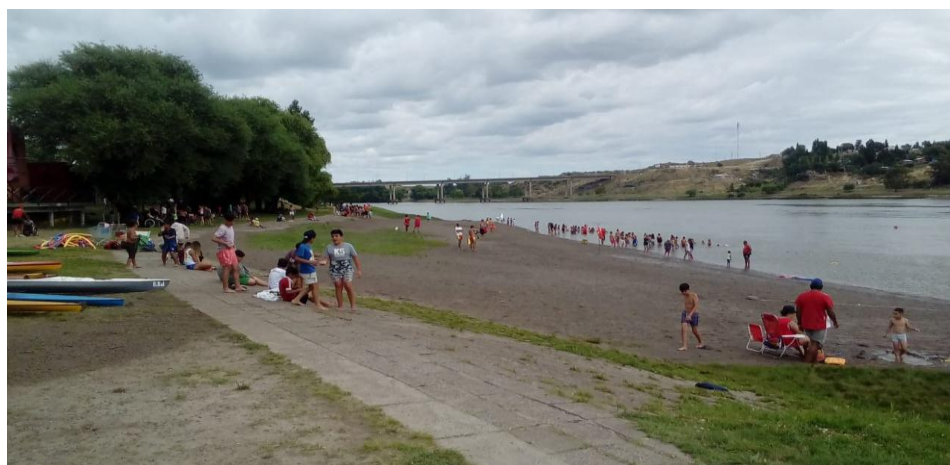
Figura 24. Actividades de la Colonia Municipal de Verano.  
(09/01/2019, 11:08 am)

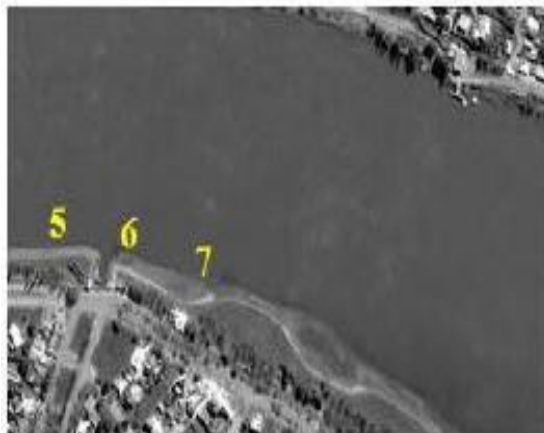
5. Barco hundido	40°47'59.01"S 62°59'49.60"O	Primario
6. Salida pluvial	40°47'59.62"S 62°59'47.34"O	Primario
7. Balneario	40°48'01.28"S 62°59'43.99"O	Primario

Tabla 10 (izq) y Figura 25 (der): Localización geográfica de los sitios de muestreo y clasificación por tipo de usos. Extraído de Cambruzzi (2016).

De los once sitios de muestreo analizados por Cambruzzi, tres coinciden con los analizados en el presente informe. Los mismos están referidos en *Tabla 1* y *Figura 1* de dicha tesis (pp.15-16). El sitio identificado como 6 por la autora, es la salida del pluvial en su confluencia con el río, mientras que en el presente informe constituye la salida de las compuertas inferiores de dicha estructura pluvial (sitio

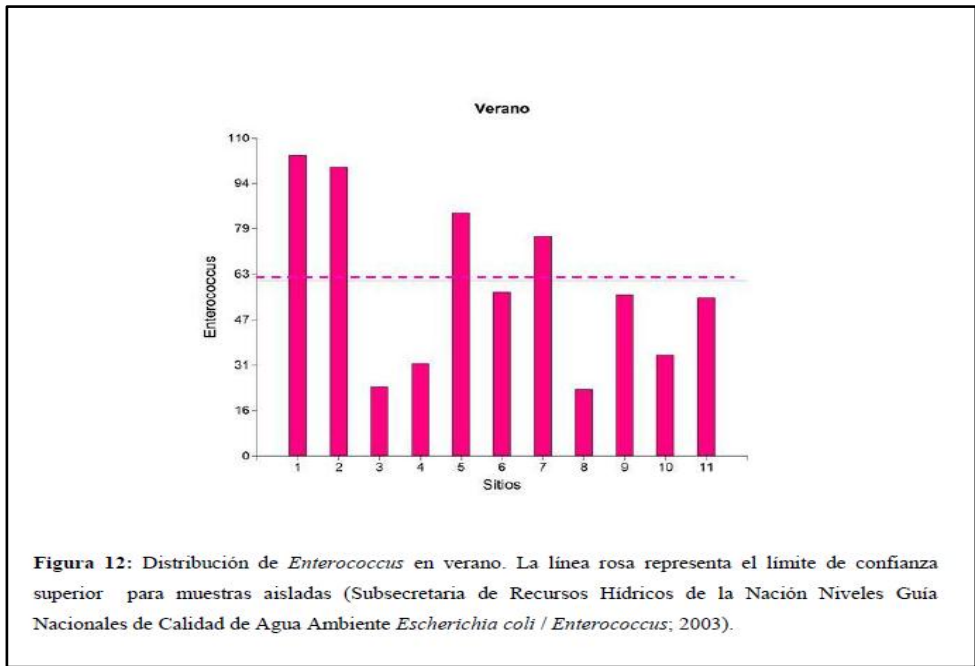
Figura 26. Valores de Enterococos, verano. Extraído de Cambruzzi, N. (2016, p.28)

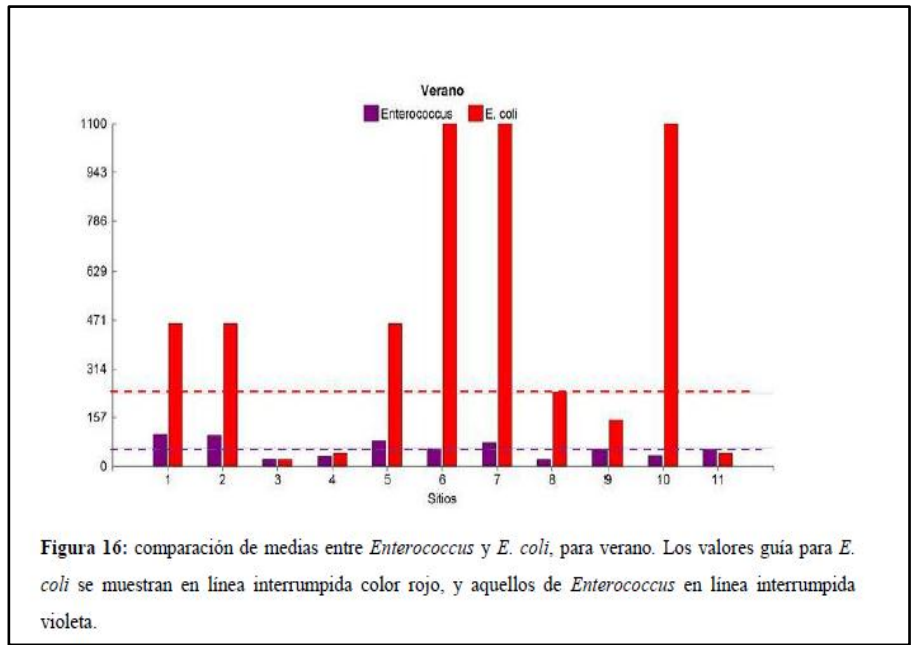
Figura 28. Comparación de medias Enterococos/*E.coli* para verano. Extraído de Cambuzzi, N. (2016, p.31)

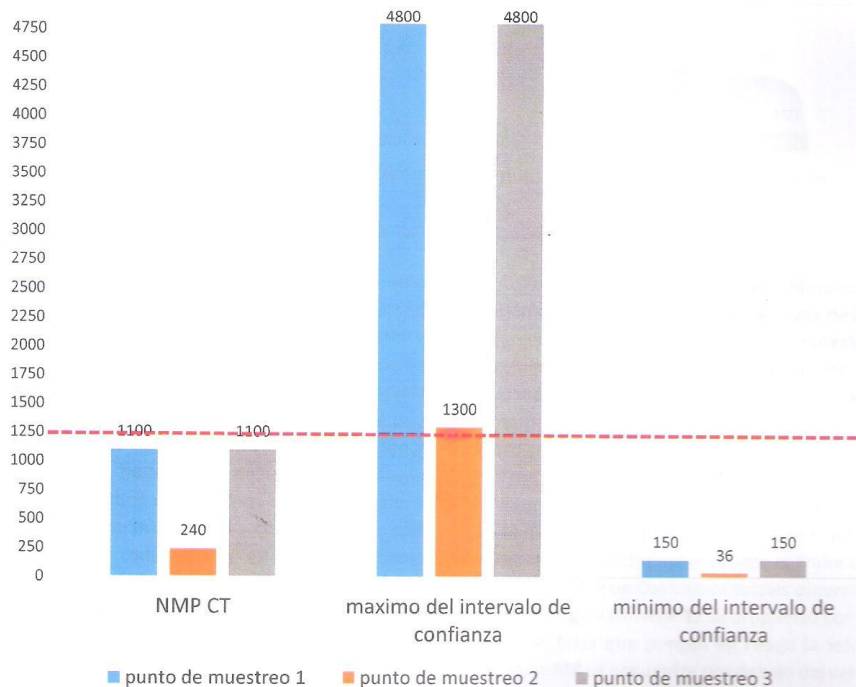
Gráfico 1: NMP Coliformes totales (95% confianza) y valores máximos y mínimos del intervalo de confianza para los puntos de muestreo 1, 2 y 3 con 3 series de 3 tubos.

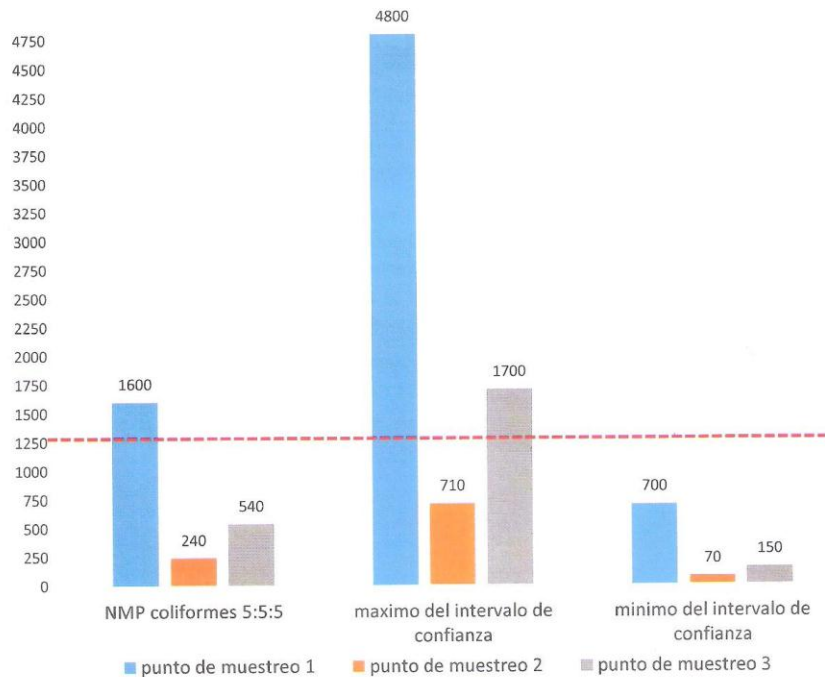
Gráfico 2: NMP Coliformes totales (95% confianza) y valores máximos y mínimos del intervalo de confianza para los puntos de muestreo 1, 2 y 3 con 3 series de 5 tubos según Standard Methods versión vigente.

Interpretación de resultados de NMP de Coliformes totales/100 ml de muestra: Se observan diferencias entre los resultados obtenidos con ambos métodos: utilización de 3 tubos o 5 tubos en cada una de las 3 series de diluciones. Con los resultados de NMP saturado (crecimiento en todos los tubos) no podemos saber cuál es el verdadero valor de NMP: solo podemos asegurar que el valor resultante del análisis es superior al límite máximo de cada método empleado (para el método de 3 tubos el límite es 1100 y para 5 tubos es 1600). A los efectos de construir un gráfico comparativo, se asumió como resultado del análisis al valor límite del método, sabiendo que el verdadero resultado es superior a dicho valor. Con esta salvedad, podemos comparar ambos métodos: para el punto de muestreo 1, con el método de 3 series de 3 tubos no podemos conocer el valor NMP (sabemos que como mínimo es 1100 pero no sabemos por cuanto supera a dicho valor). En cambio, con el método de 5 tubos, al saber que el NMP de Coliformes como mínimo es de 1600, podemos estar seguros que dicho valor supera el límite de 1250. Por otro lado, el límite superior del intervalo de confianza del NMP de Coliformes totales obtenido en la muestra del punto 3 resultó de NMP 1700, superando el valor guía de NMP 1250 propuesto por la AIC, sugiriendo la posibilidad de niveles de contaminación fecal tales que pongan en riesgo la Salud Pública por contacto directo para el punto 3: aunque el valor del NMP se encuentre por debajo del valor guía, si el límite superior del intervalo de confianza supera dicho valor, no se puede descartar que el punto de muestreo posea verdaderamente una densidad de Coliformes totales por debajo del valor límite. Este resultado indica la necesidad de volver a muestrear el punto 3 realizando diluciones.

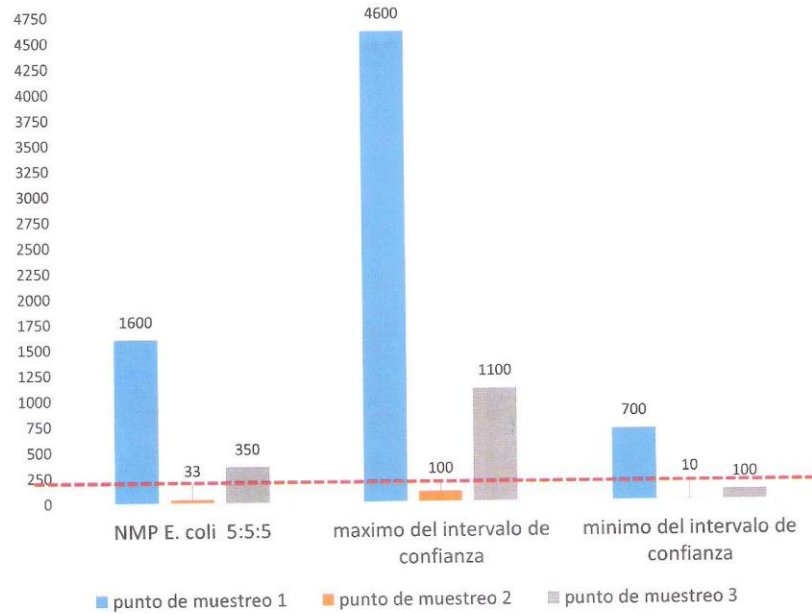
Gráfico 4: NMP *E. coli* (95% confianza) y valores máximos y mínimos del intervalo de confianza para los puntos de muestreo 1, 2 y 3, con 3 series de 5 tubos.

En línea punteada roja se muestra el límite para *E. Coli* de NMP 235, según la Subsecretaría de Recursos Hídricos de la Nación, para análisis de una única muestra en agua de uso recreativo intenso (balneario en verano). El NMP del punto de muestreo 1 supera ampliamente el valor límite, el punto 3 supera dicho valor por casi el 50%. Para los puntos 1 y 3, el valor máximo del intervalo de confianza supera ampliamente el valor guía de NMP 235/100 ml de muestra. Por otro lado, el valor mínimo del intervalo de confianza obtenido en el punto de muestreo 1 (NMP 700/100 ml) supera el valor guía por más del doble, por lo tanto no cabe duda que el punto 1 de muestreo posee fuerte impacto de contaminación fecal y constituye un riesgo para la Salud Pública su uso recreativo en contacto directo como balneario. Esta última conclusión no se puede sacar con el método de 3 series de 3 tubos cada una, por lo tanto este hallazgo refuerza la necesidad de emplear el método de 3 series de 5 tubos en sustitución del método de 3 series de 3 tubos.
