///nos Aires, 29 de octubre de 2013.

Para resolver en la presente causa nro. 10187/13 caratulada “Benítez Julio César s/estrago” del registro de esta Secretaría N° 7, y respecto de la situación procesal de **Julio César Benítez**, (de nacionalidad argentina, titular de la matrícula de DNI 18.392.094, nacido el día 30 de noviembre de 1967, en la localidad de Tigre, provincia de Buenos Aires, de ocupación maquinista, hijo de Cosme y de Antonia Rodríguez, estado civil casado, instruido, con domicilio real en Misiones Salesianas 274 de la localidad de Garín y constituido junto con sus abogadas defensoras las Dras. Valeria Graciela Corbacho y María Eugenia Álvarez, en Viamonte 332, piso 3°, oficina 25 de esta ciudad).

**I.Hecho imputado**

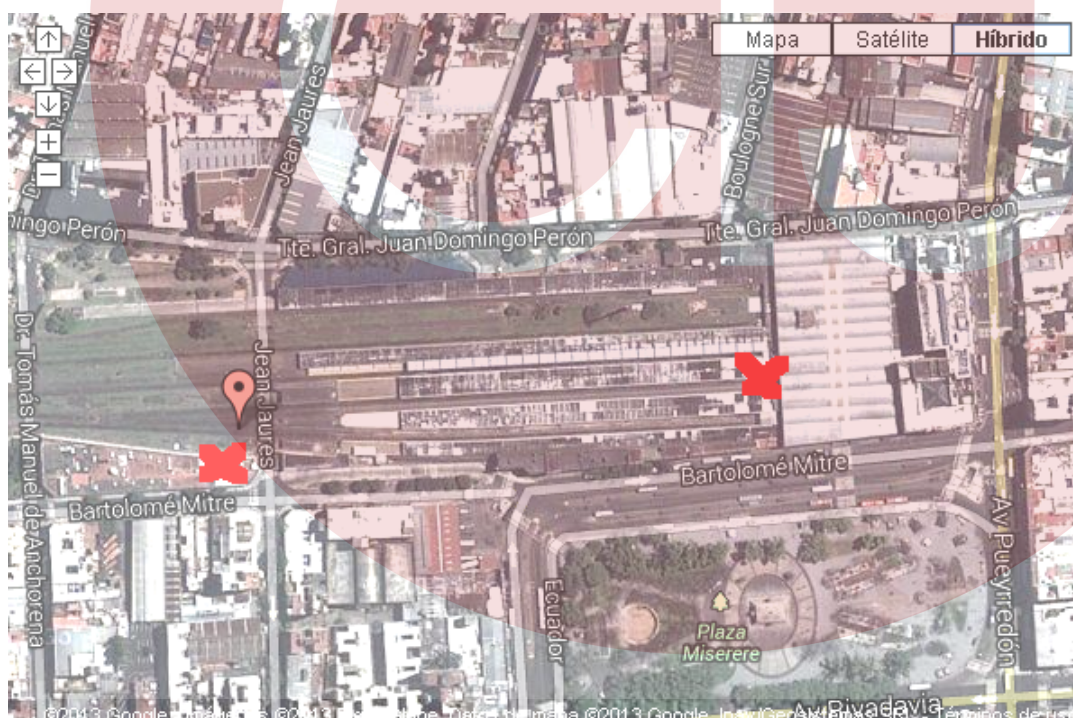
Previo al impacto, la formación llevaba una velocidad de 24 km/h, prácticamente en el ingreso a los andenes, donde se ubicaban los carteles que advertían la velocidad máxima de 12 km/h; por lo que la velocidad era holgadamente superior a la permitida. Su posición surge de la siguiente fotografía:

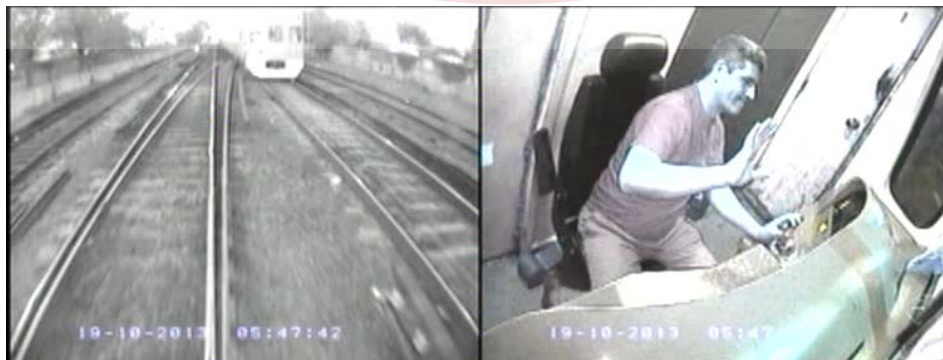
Fotografía Nro. 1 del tramo Castelar-Moreno del tren CHAPA 5

De las cámaras reservadas en Secretaría se observa que el nombrado se encontraba en una actitud activa (por ejemplo saludando a las formaciones con las que se cruzaba).

Resulta ilustrativa, la fotografía que se anexa a continuación que fue extraída de la cámara de video mencionada:

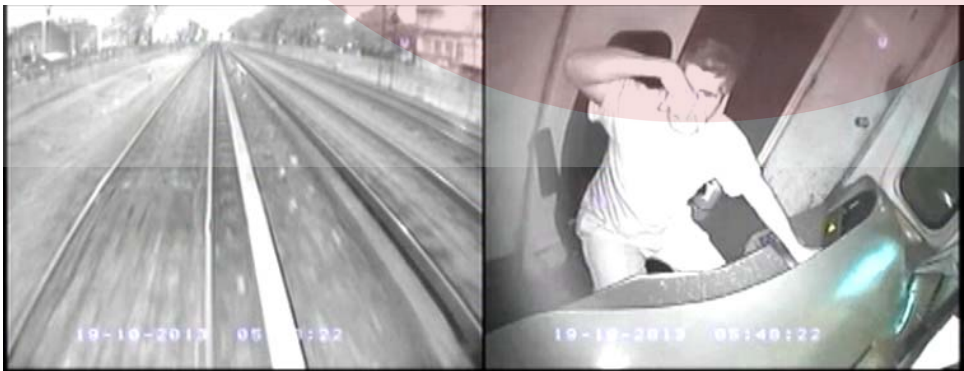
Fotografía Nro. 2 del tramo Castelar-Moreno del tren CHAPA 5

En las grabaciones de las cámaras del habitáculo de conducción correspondientes al primer tramo (Castelar- Moreno) también se observa a Benítez poco concentrado en el camino, cantando, bailando y bromeando con la cámara (conf. video reservado en Secretaría).

Resultan ilustrativas, las siguientes fotografías extraídas de dicha filmación:
